# CITTÀ METROPOLITANA DI FIRENZE

Direzione Viabilità

Inquadramento sullo Stato di manutenzione del patrimonio della Città  
metropolitana

# BMS – BRIDGE MANAGEMENT SYSTEM

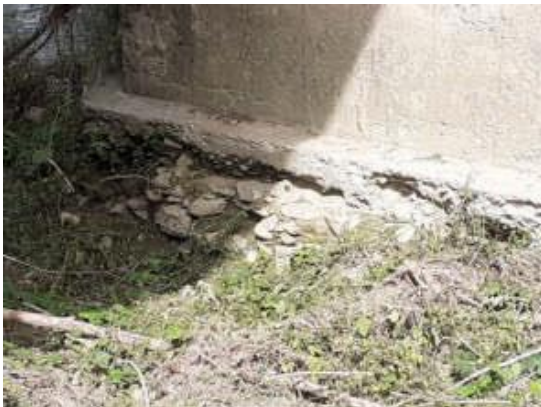
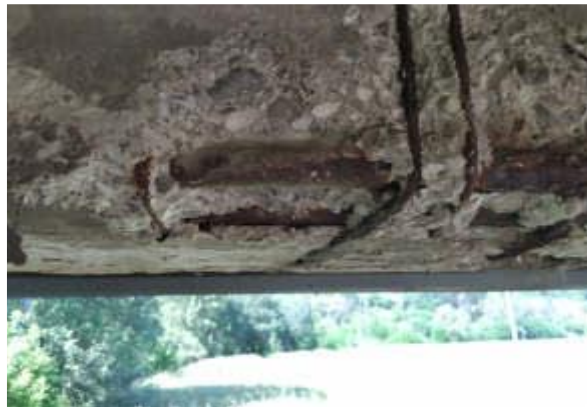
### Sulle spalle e sulle pile:

- Presenza di macchie di umidità sulle spalle e sulle pile;
- Azione di dilavamento delle spalle e delle pile;
- Efflorescenza nella parte alta delle spalle e sulla pila-spalla rivestita in pietrame ed esfoliazione diffusa;
- Presenza di vegetazione sulle spalle e alla base delle pile;
- Fessurazione dovuta a polverizzazione della malta nei paramenti murari delle spalle e della pila;
- Vespaie presenti sulle pile in calcestruzzo con distacco marcato degli inerti;
- Principi di distacco di parte del calcestruzzo sulle pile;
- Danni per urto alla base della pila in calcestruzzo posta in alveo, lato sinistro;
- Erosione alla base delle pile in alveo;
- Estremità superiori delle pile deteriorate;

- Il progetto prevede:
  - ❖ Interventi di pulizia dalla vegetazione
  - ❖ Interventi di manutenzione straordinaria degli elementi strutturali
  - ❖ Interventi in alveo per la limitazione dell'erosione delle fondazioni delle pile
  - ❖ Interventi di ripristino del parapetto
  - ❖ Interventi di regimazione idraulica delle acque di piattaforma e impermeabilizzazione impalcato
  - ❖ Interventi per il miglioramento dell'inserimento ambientale relativi alla sistemazione degli impianti
- Ad oggi è in fase di redazione il progetto esecutivo che verrà approvato e consegnato all'impresa entro il 2023.

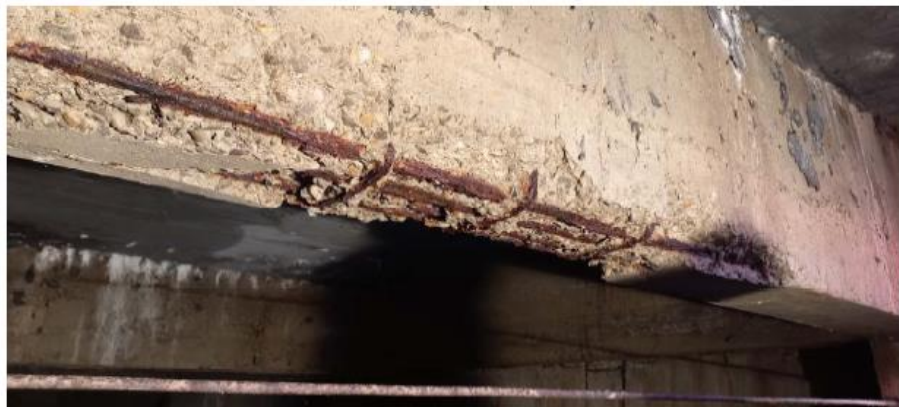
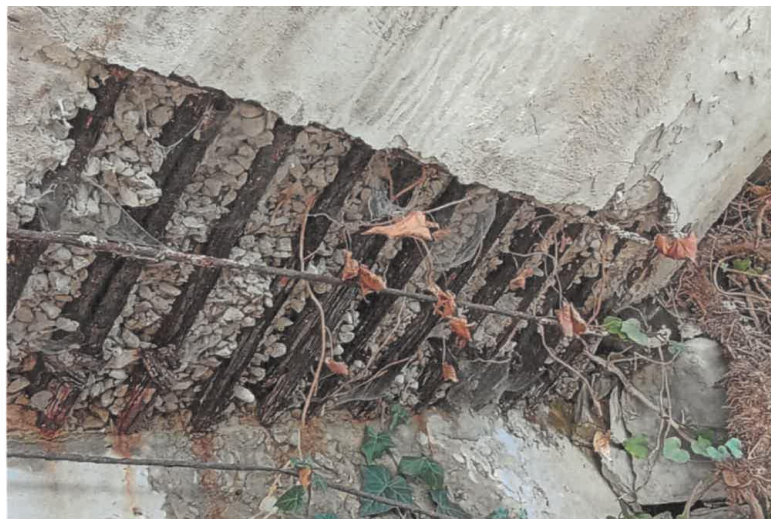
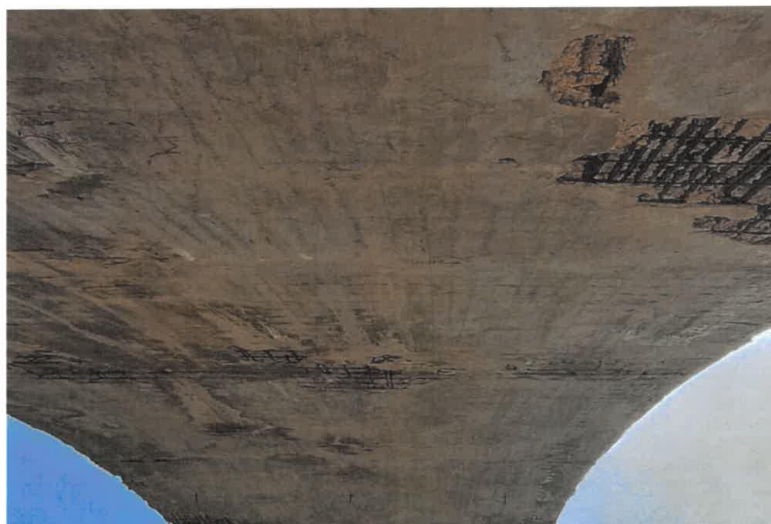
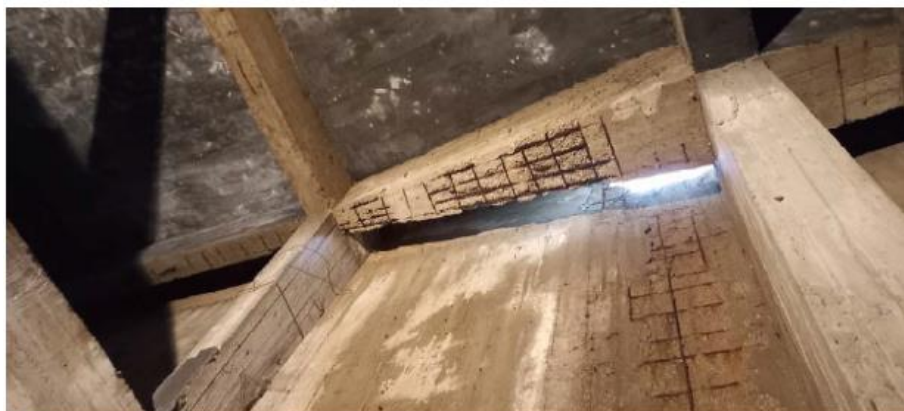
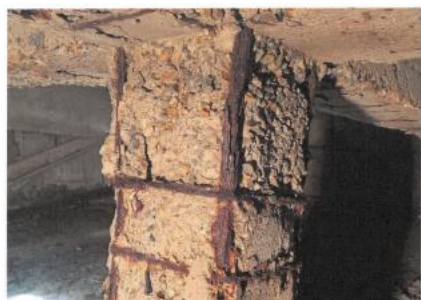
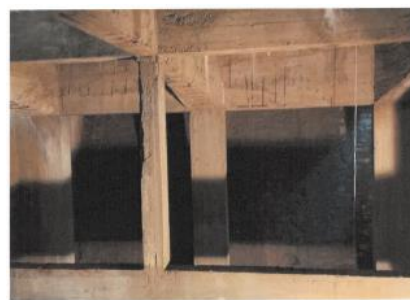
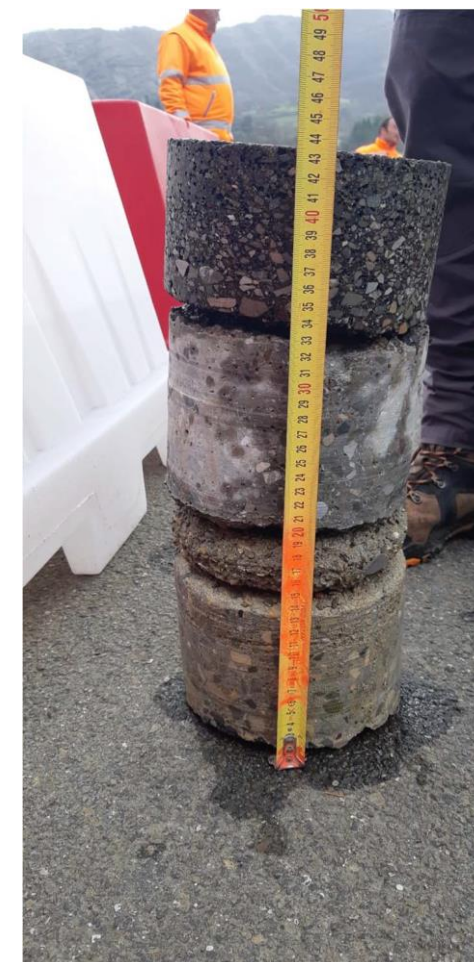
# SP 610 km 65 Ponte sul Santerno Stato di degrado strutturale

- Il ponte è stato attenzionato a seguito della ricezione di una informativa urgente da parte degli ispettori incaricati;
- Sono state realizzate delle botole che hanno consentito l'accesso all'interno del ponte e ne è stata sentenziata l'urgenza per la messa in sicurezza e adottata una limitazione di carico a 7,5 t.
- E' stato ritrovato il progetto originario del ponte realizzato nel dopo guerra presso l'Archivio di stato che ha consentito un confronto con l'opera realizzata.
- Il ponte è stato puntellato per la messa in sicurezza provvisoria e sono state affidate delle prove diagnostiche sulla struttura esistente per consentirne la modellazione e le verifiche accurate di livello 4.

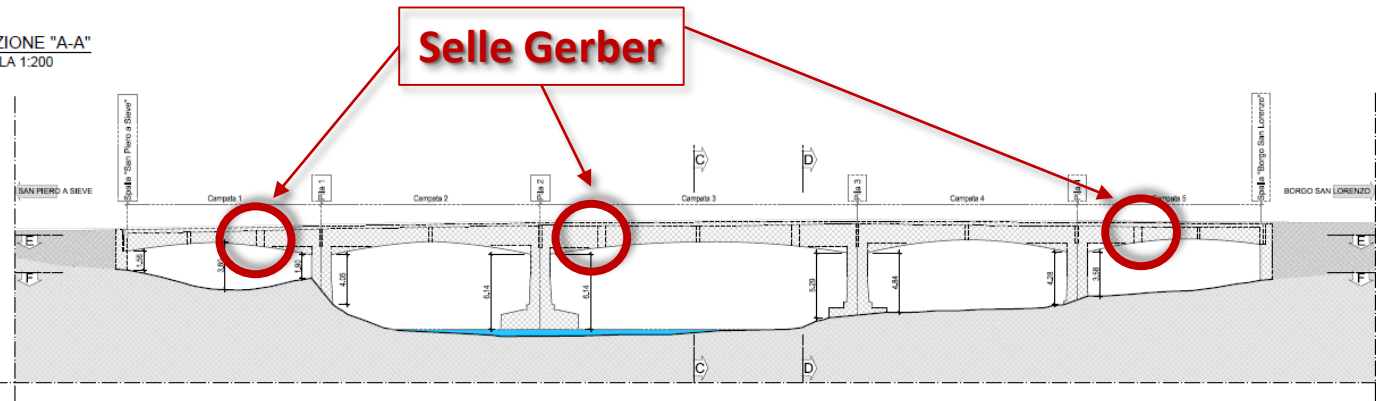
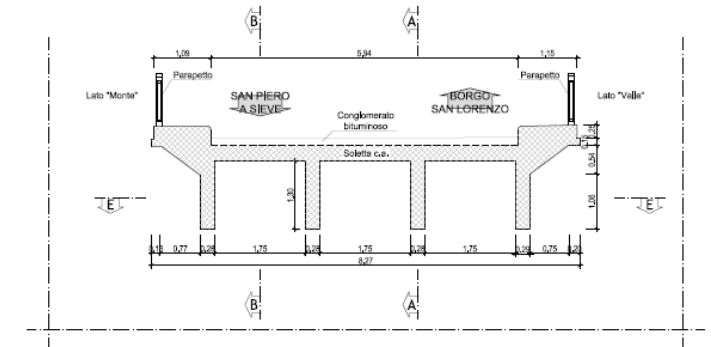
SEZIONE "A-A"  
SCALA 1:200

Le criticità maggiori sono legate alla presenza di tre selle Gerber, elemento critico ai sensi delle Linee Guida.
