**Studi e azioni per l'applicazione delle linee guida per i
ponti esistenti in Toscana**

**ATTIVITA' della UR DICEA
nell'ambito del WP2**

**ATTIVITA' della UR DICEA
nell'ambito del WP4**

PREDIZIONE DEL COMPORTAMENTO MECCANICO DI SELLE GERBER IN CALCESTRUZZO ARMATO

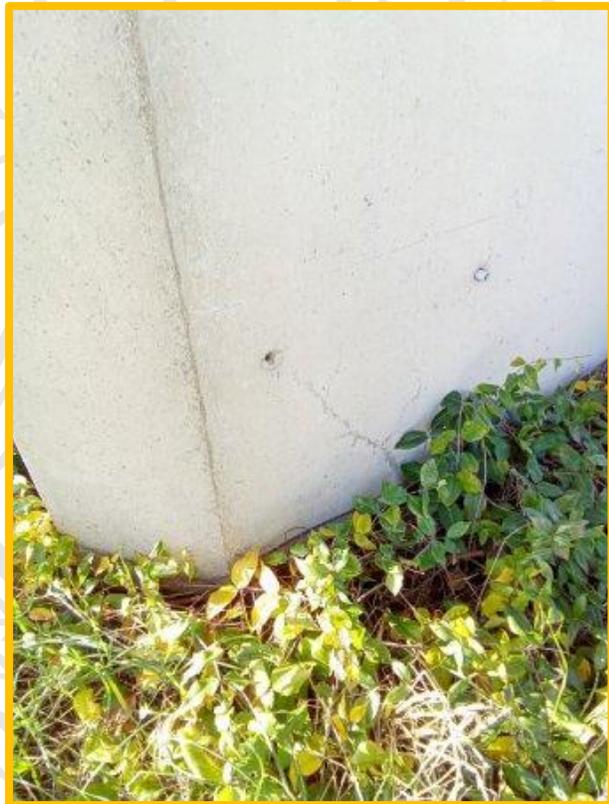
Fessure diagonali non così evidenti dalla foto. Si può davvero assimilare a una fessura diagonale con peso G5

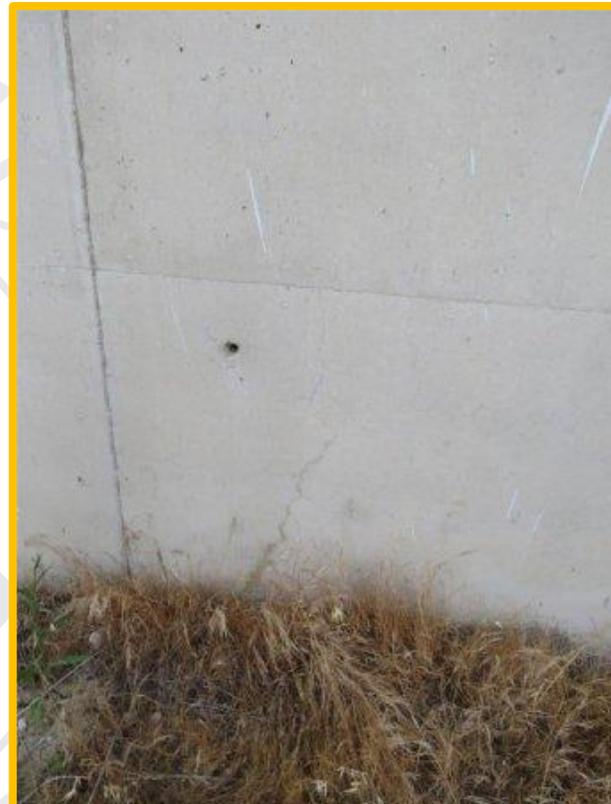
Fessure diagonali non così evidenti dalla foto. Si può davvero assimilare a una fessura diagonale con peso G5

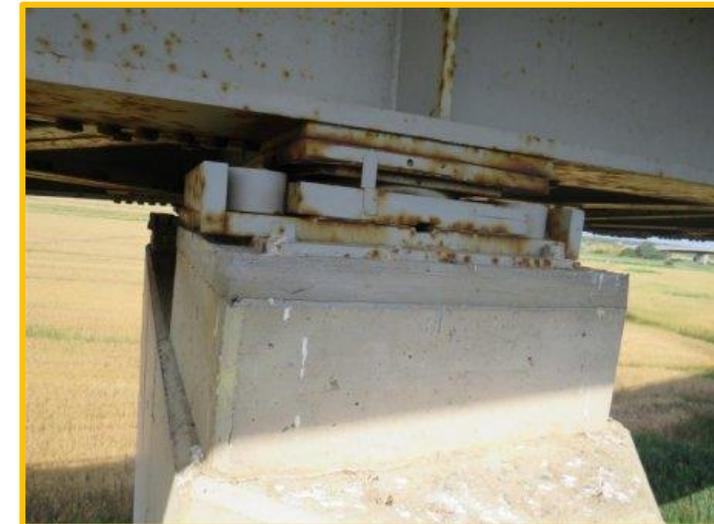
Preregolazione sbagliata non chiara dalla foto

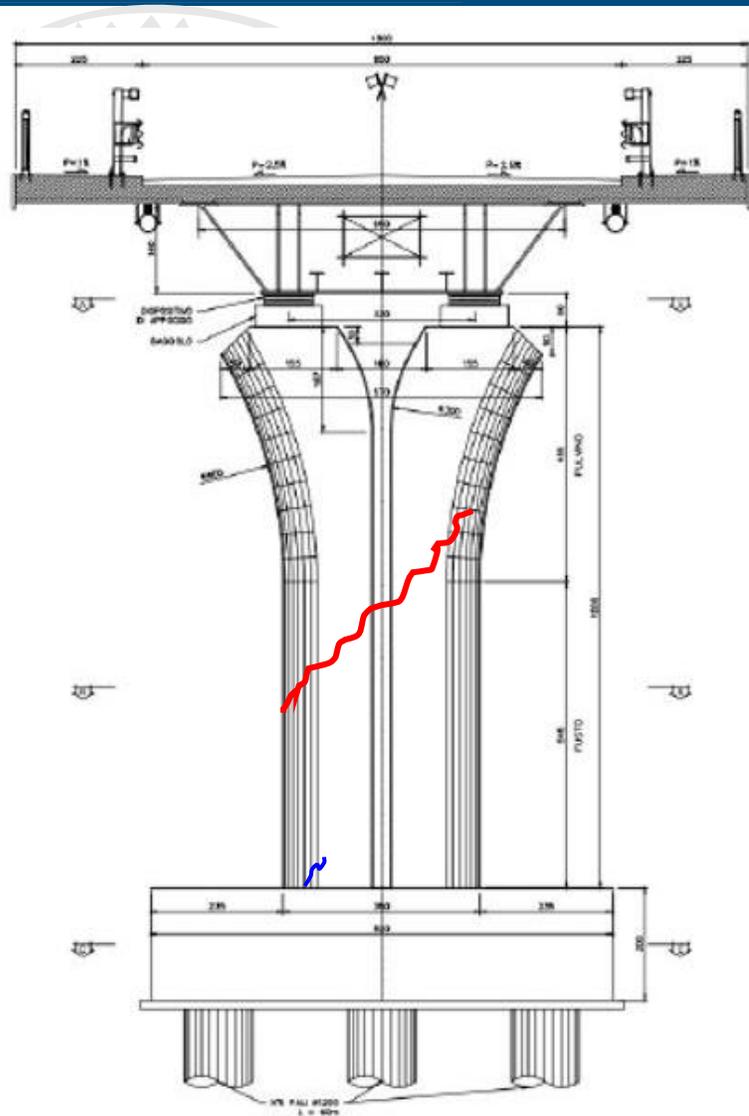
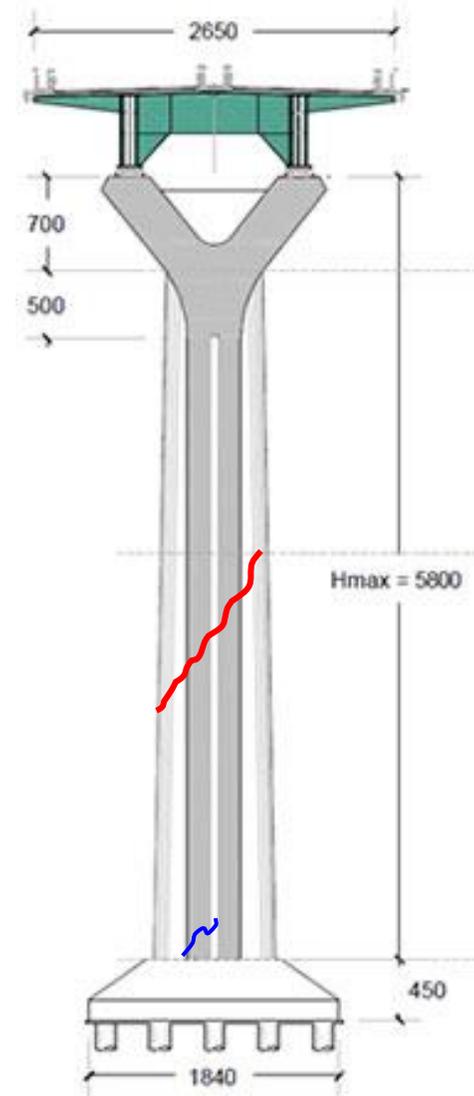
Che cosa si intende per
trasversale e longitudinale?
Perché G è molto diverso dei
due casi (dovrebbe essere
longitudinale)

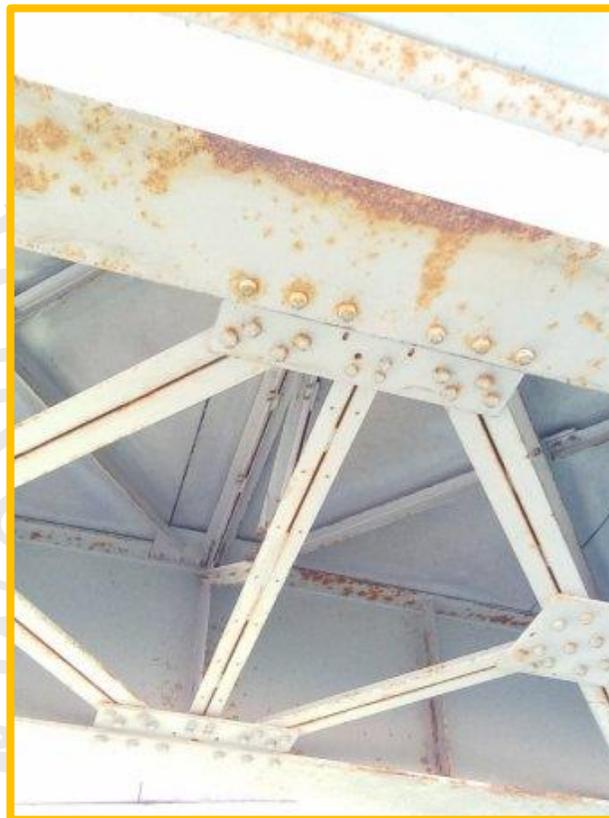
Si vede il bullone assente non
allentato **NOTA: Il difetto Bulloni
assenti non è codificato**

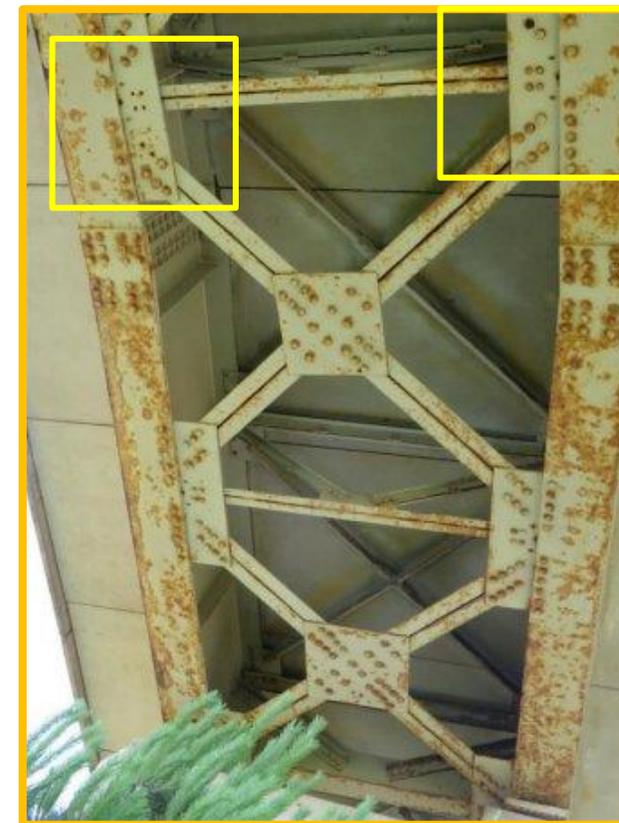
Si vede il bullone assente non
allentato **NOTA: Il difetto Bulloni
assenti non è codificato**

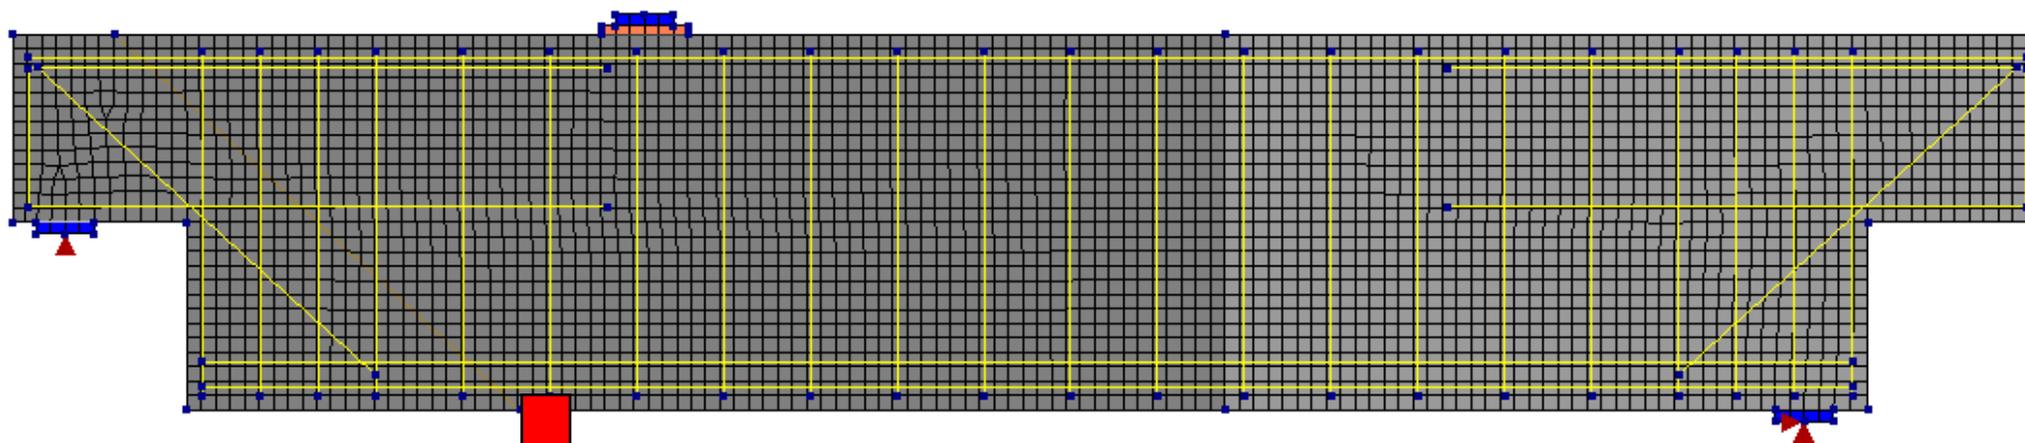
Calcestruzzo Mesh 25x25 mm - elementi isoparametrici CQ16M quadrati in stato piano di tensione

Comportamento a compressione secondo Eurocodice 2

Comportamento a trazione secondo Model code 2010

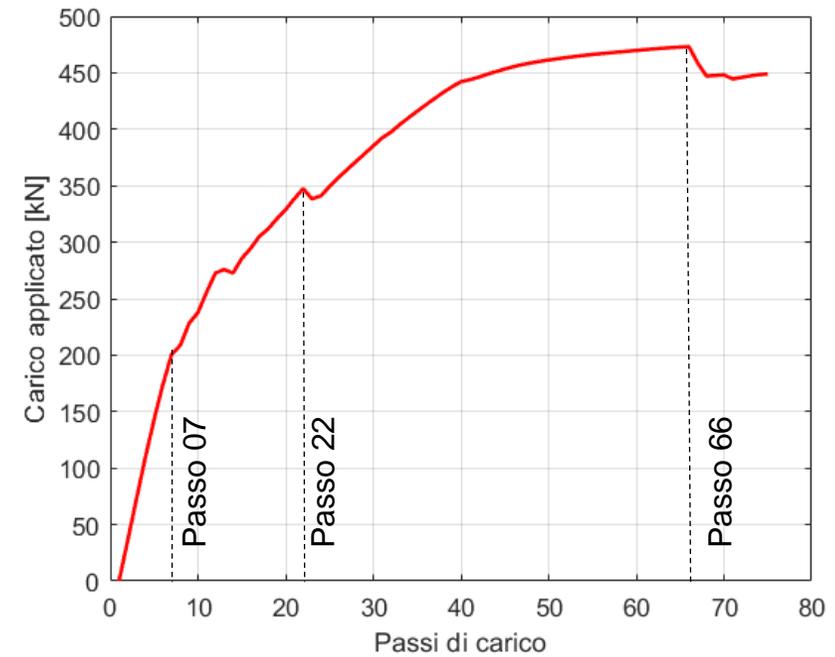
Passo di carico 22

Stato tensionale: andamento tensioni nelle armature

Non linear
Load-step 22, Load-factor 2.1000, Prescribed deformation
Reinforcement Cauchy Total Stresses Sxx
min: -75.49N/mm² max: 509.30N/mm²

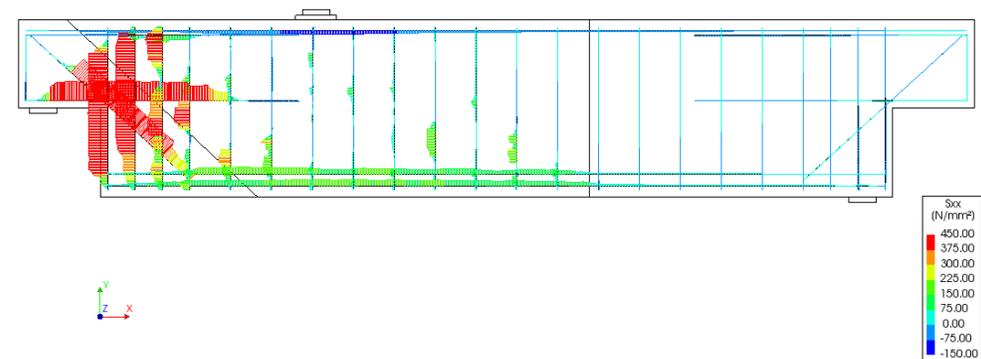
Passo di carico 66

Non linear
Load-step 66, Load-factor 6.5000, Prescribed deformation
Reinforcement Cauchy Total Stresses Sxx
min: -116.24N/mm² max: 544.85N/mm²

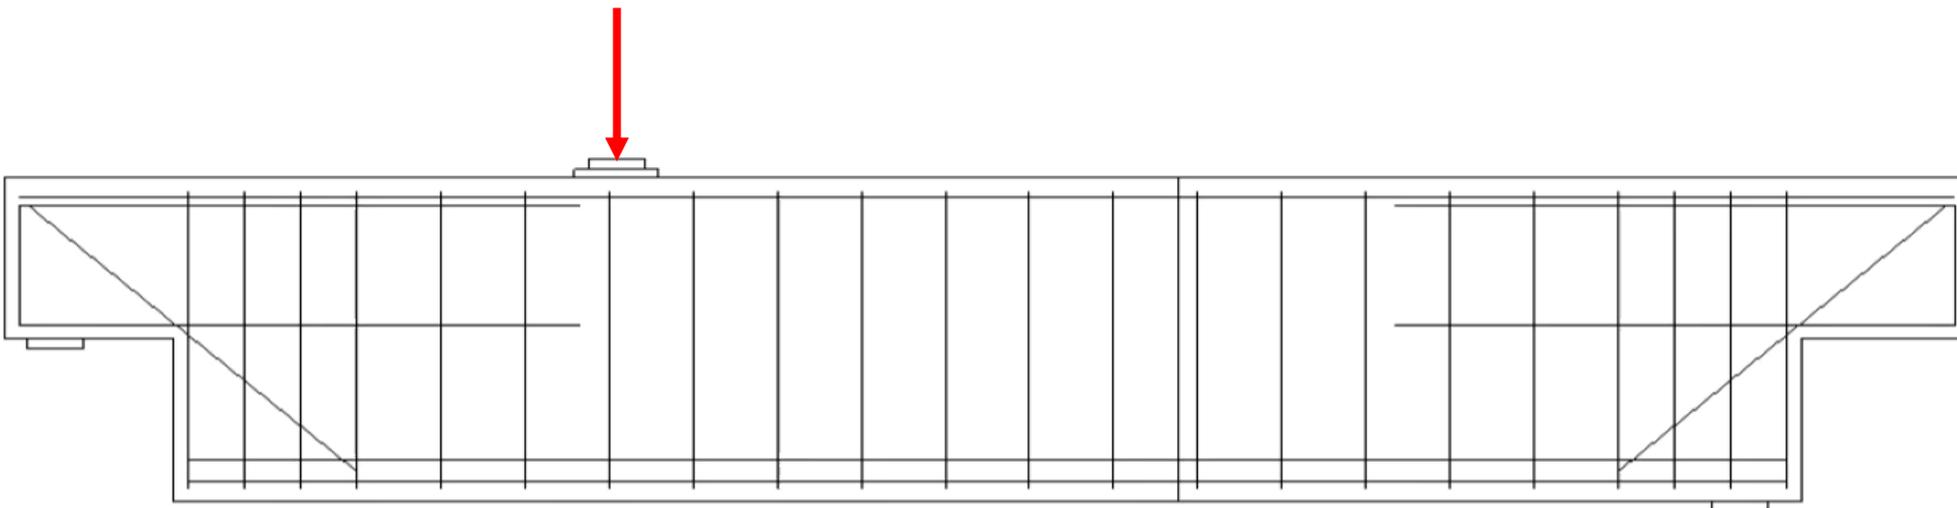
Quadro fessurativo

Non linear
Load-step 1, Load-factor 0.0000, Prescribed deformation

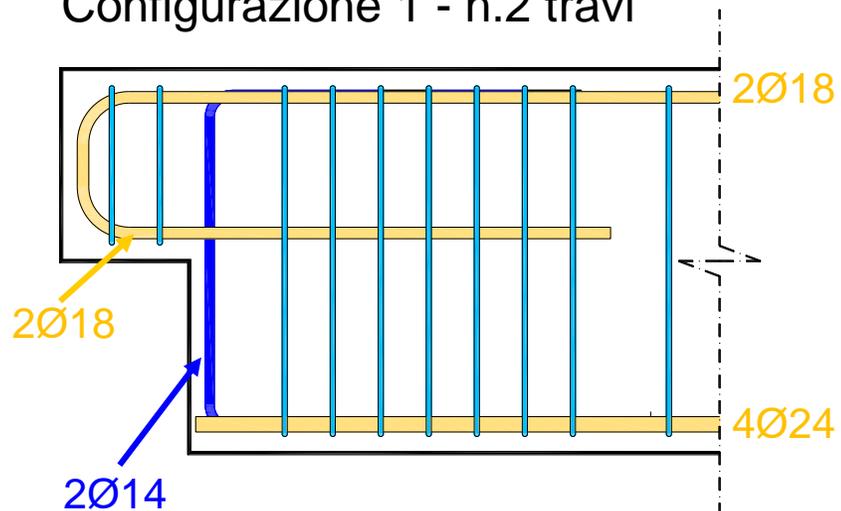
Configurazione 1 - n.2 travi

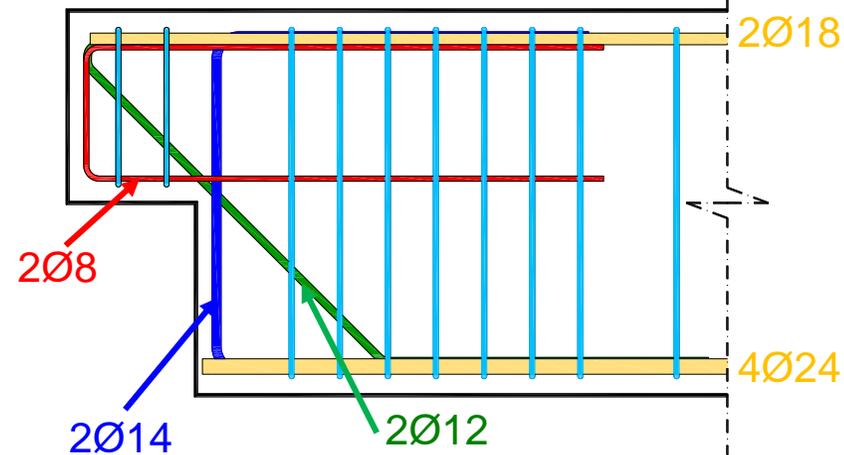
Configurazione 2 - n.2 travi

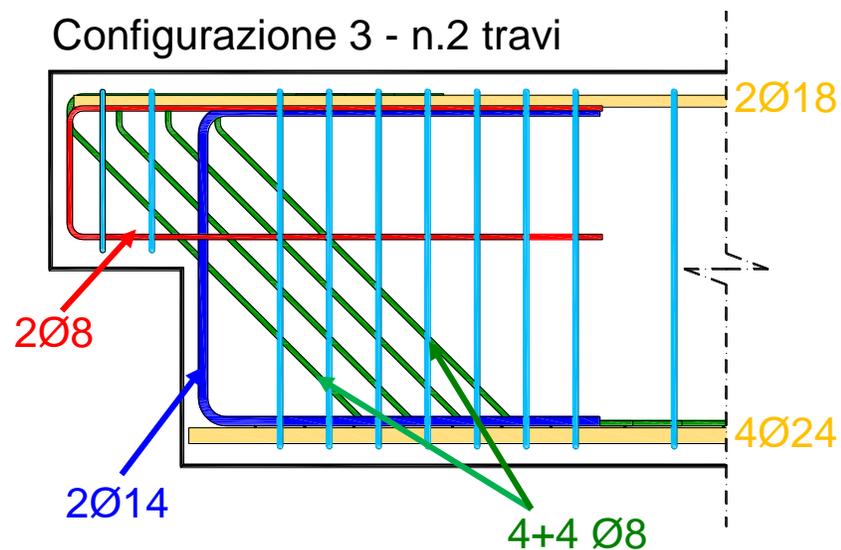
Configurazione 3 - n.2 travi

- 6 Travi
- 12 Prove

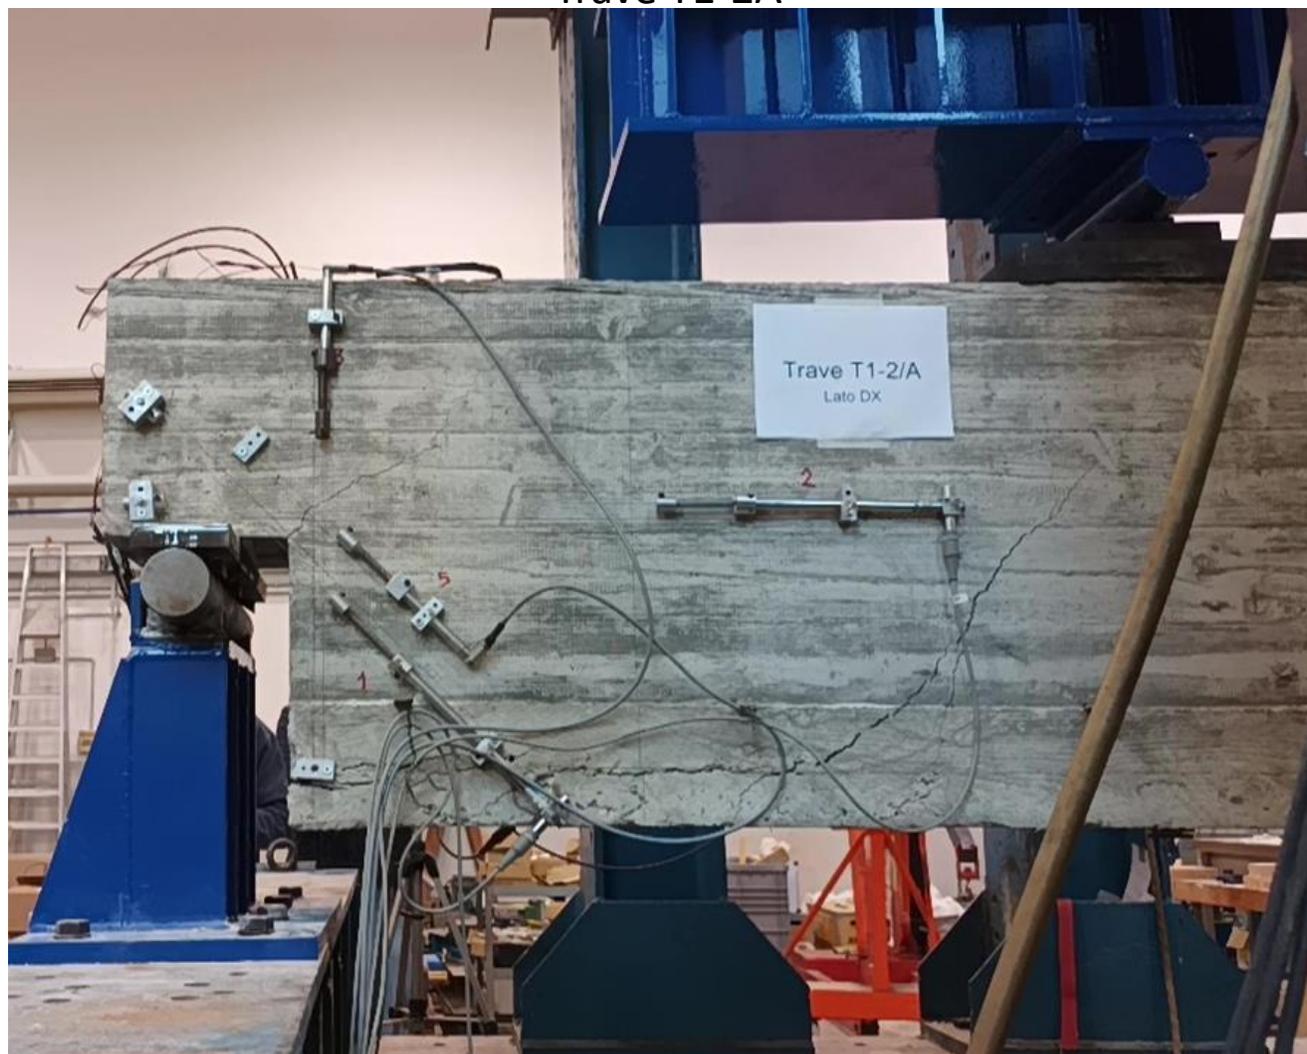
Trave T1-2A

Prove con configurazione di armatura 1 (T1)

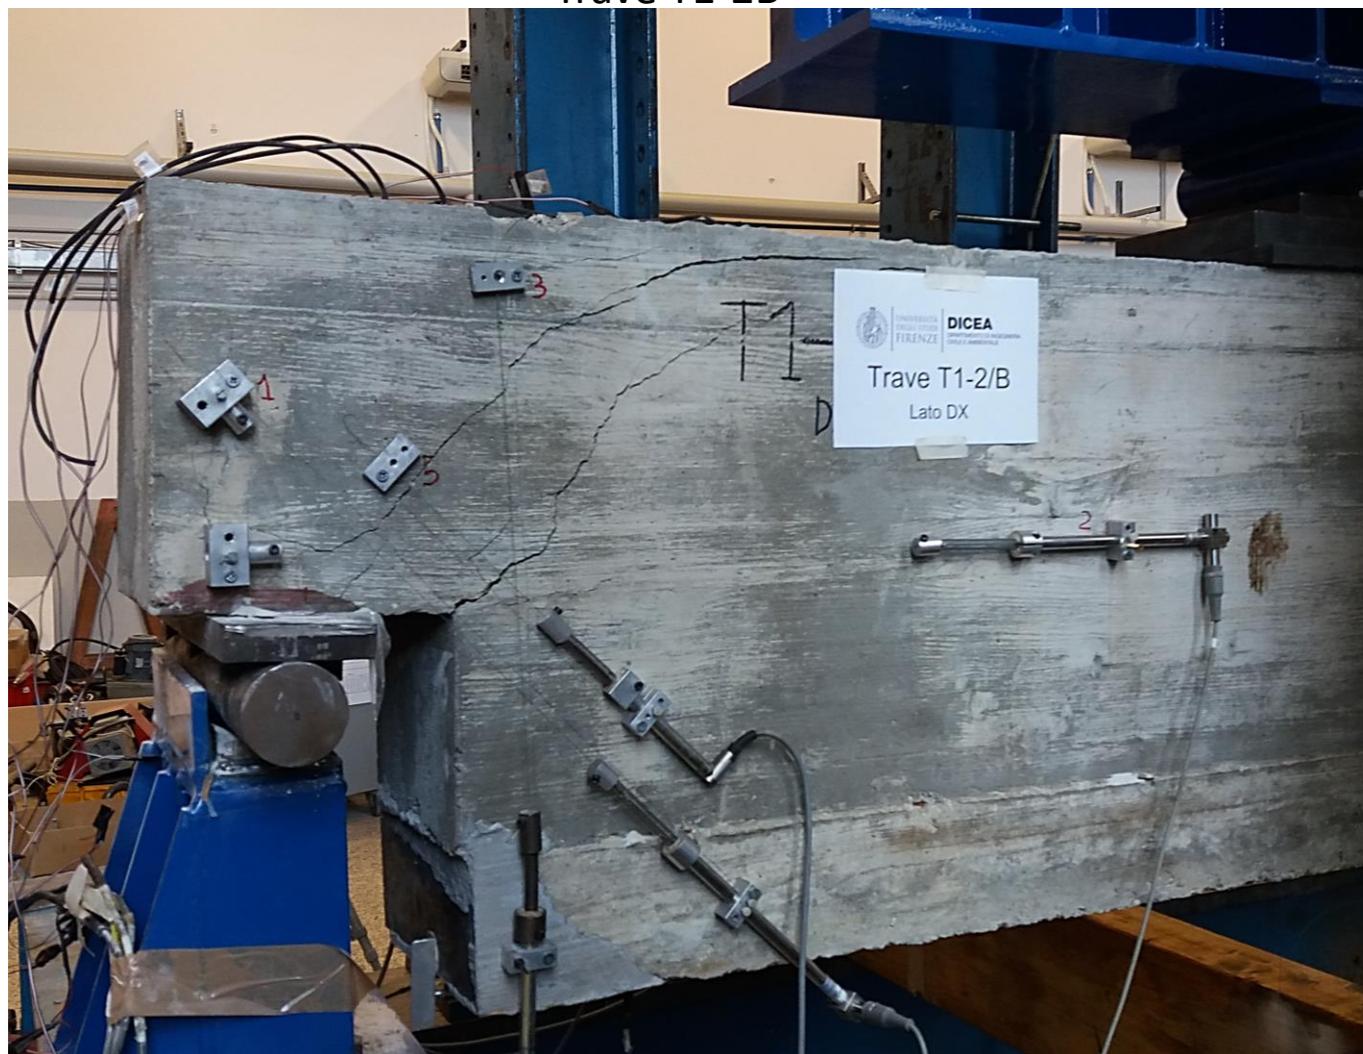
Trave T1-2B

Prove con configurazione di armatura 1 (T1)

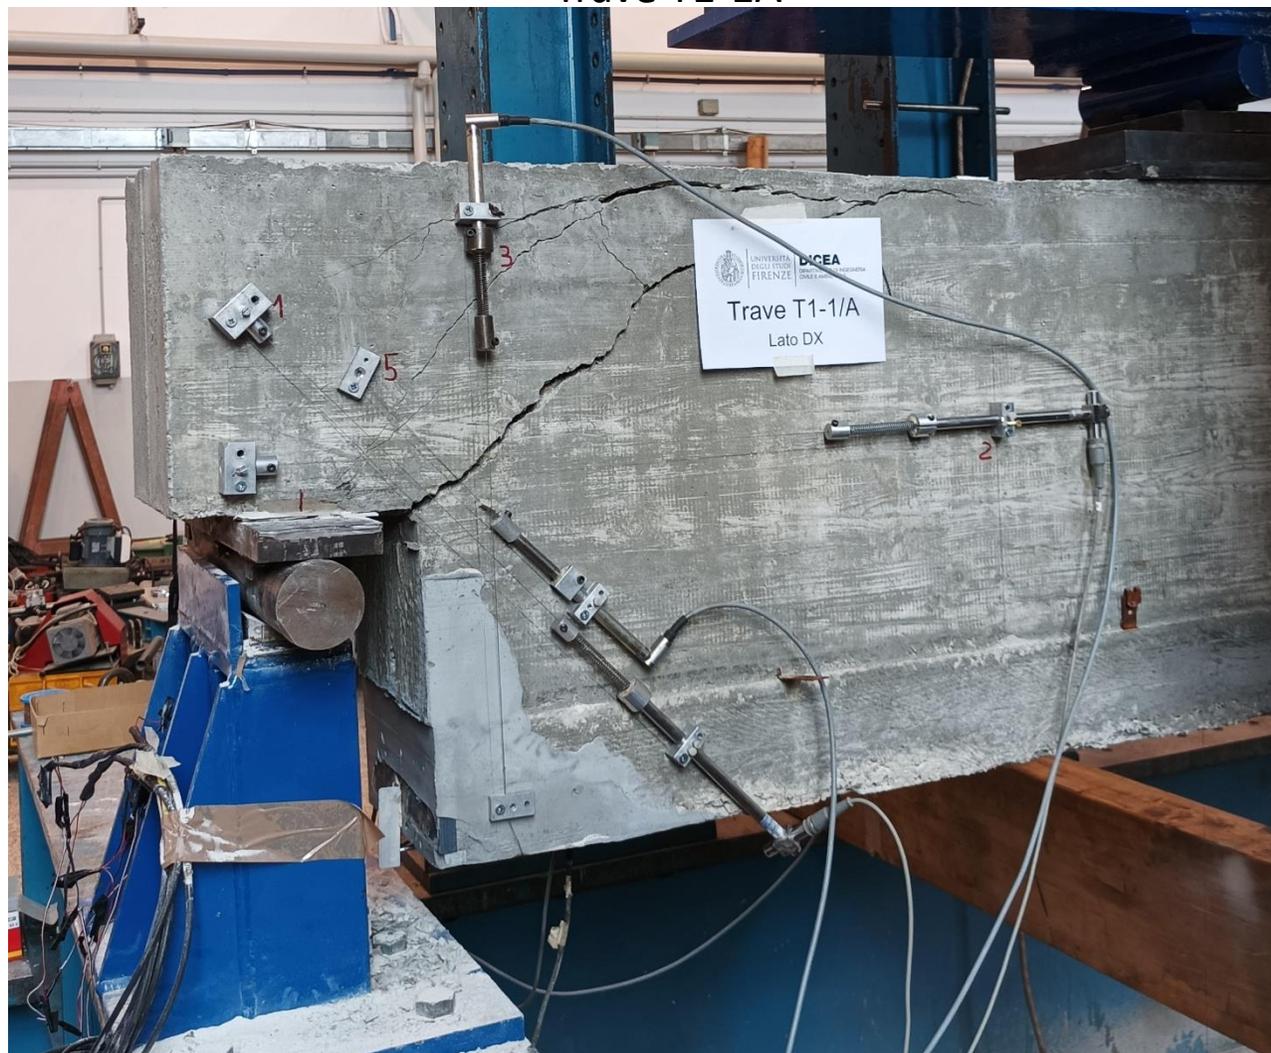
Trave T1-1A

Prove con configurazione di armatura 1 (T1)

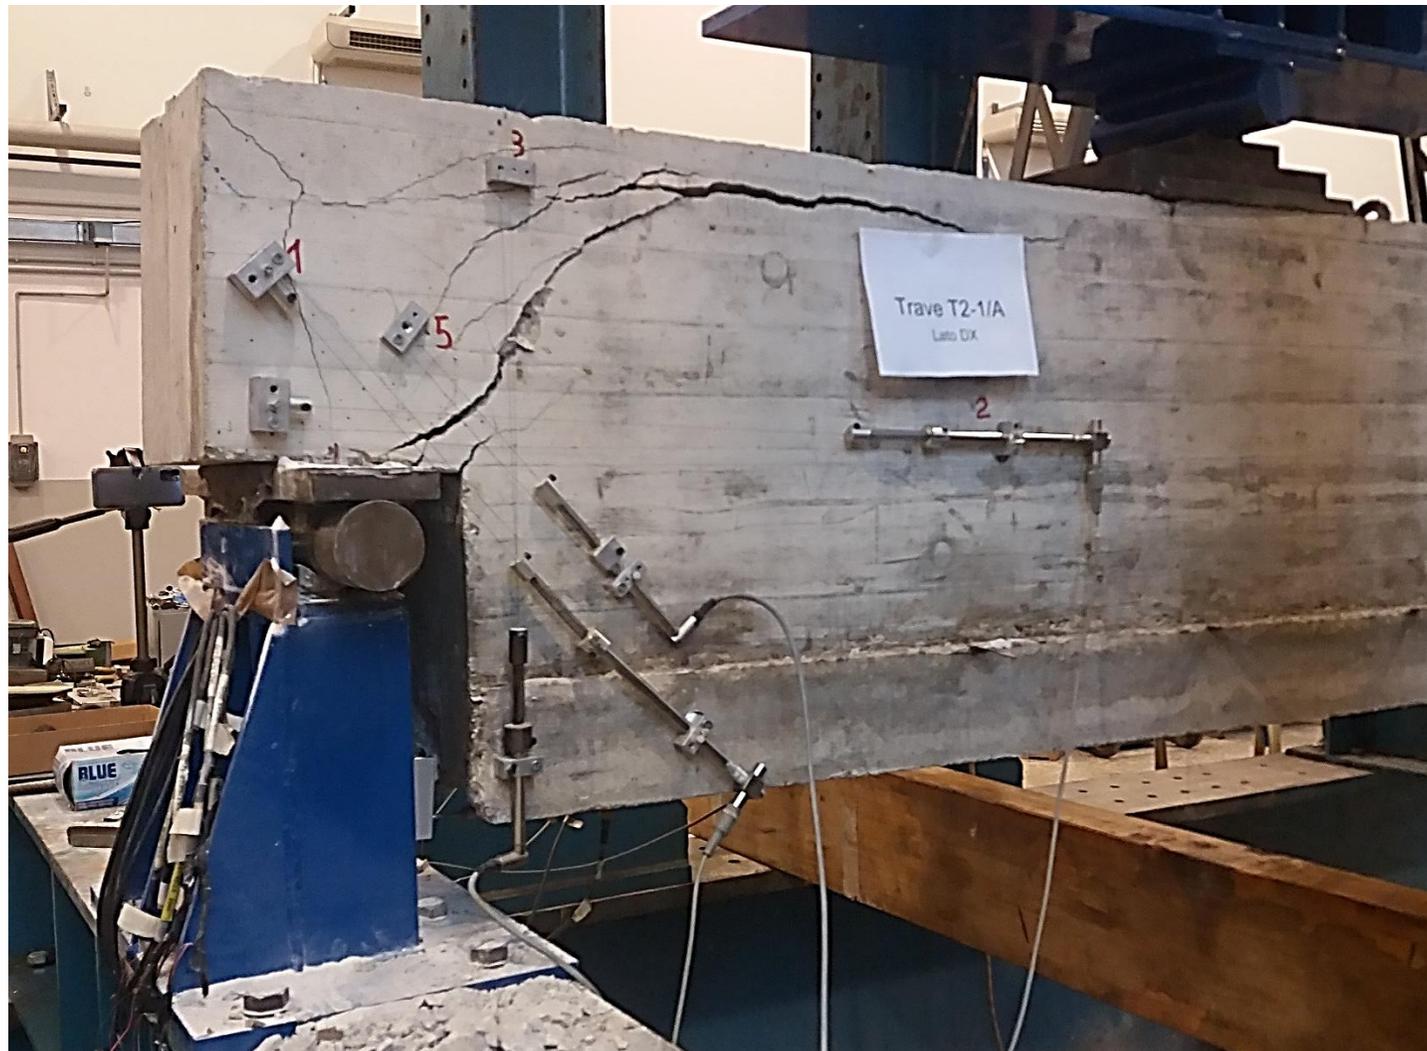
Trave T2-1A

Prove con configurazione di armatura 2 (T2)

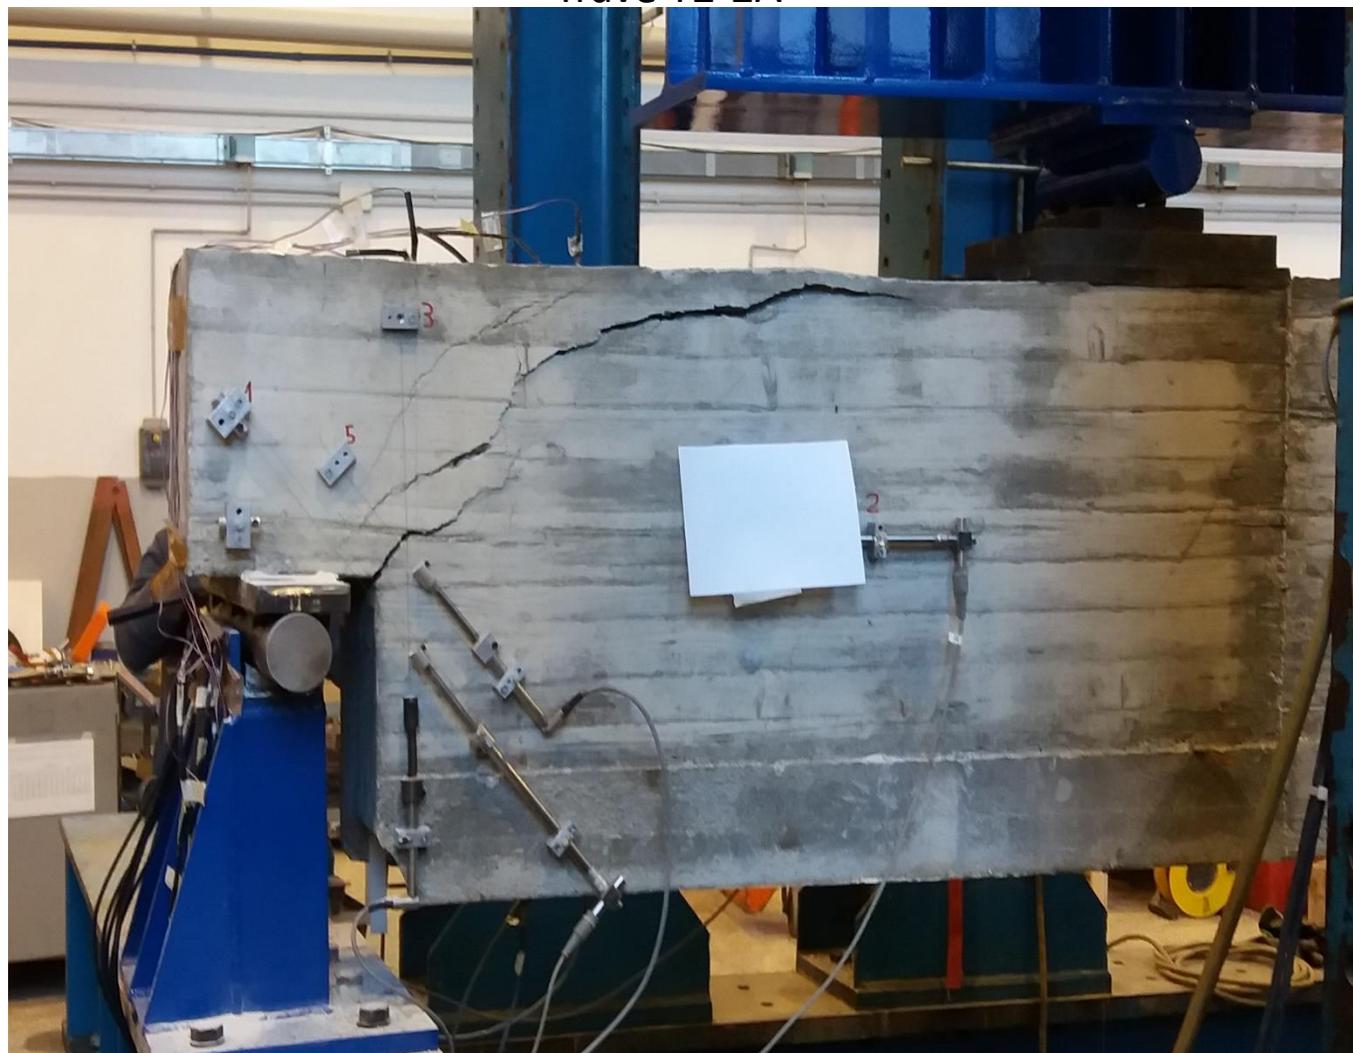
Trave T2-2A

Prove con configurazione di armatura 2 (T2)

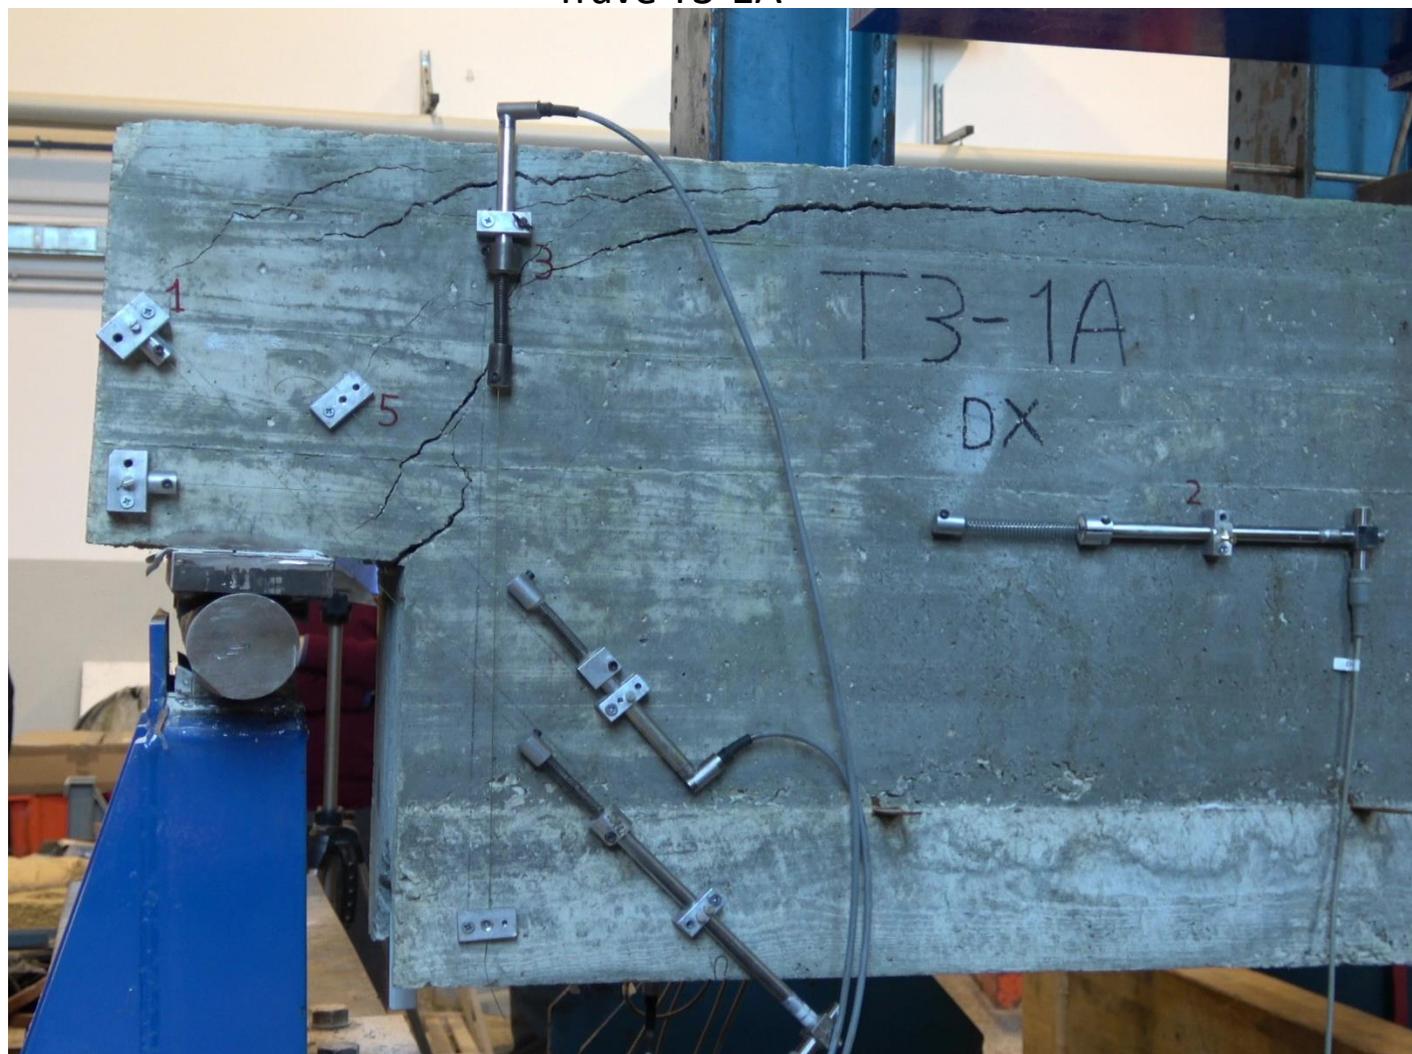
Trave T3-1A

Prove con configurazione di armatura 3 (T3)

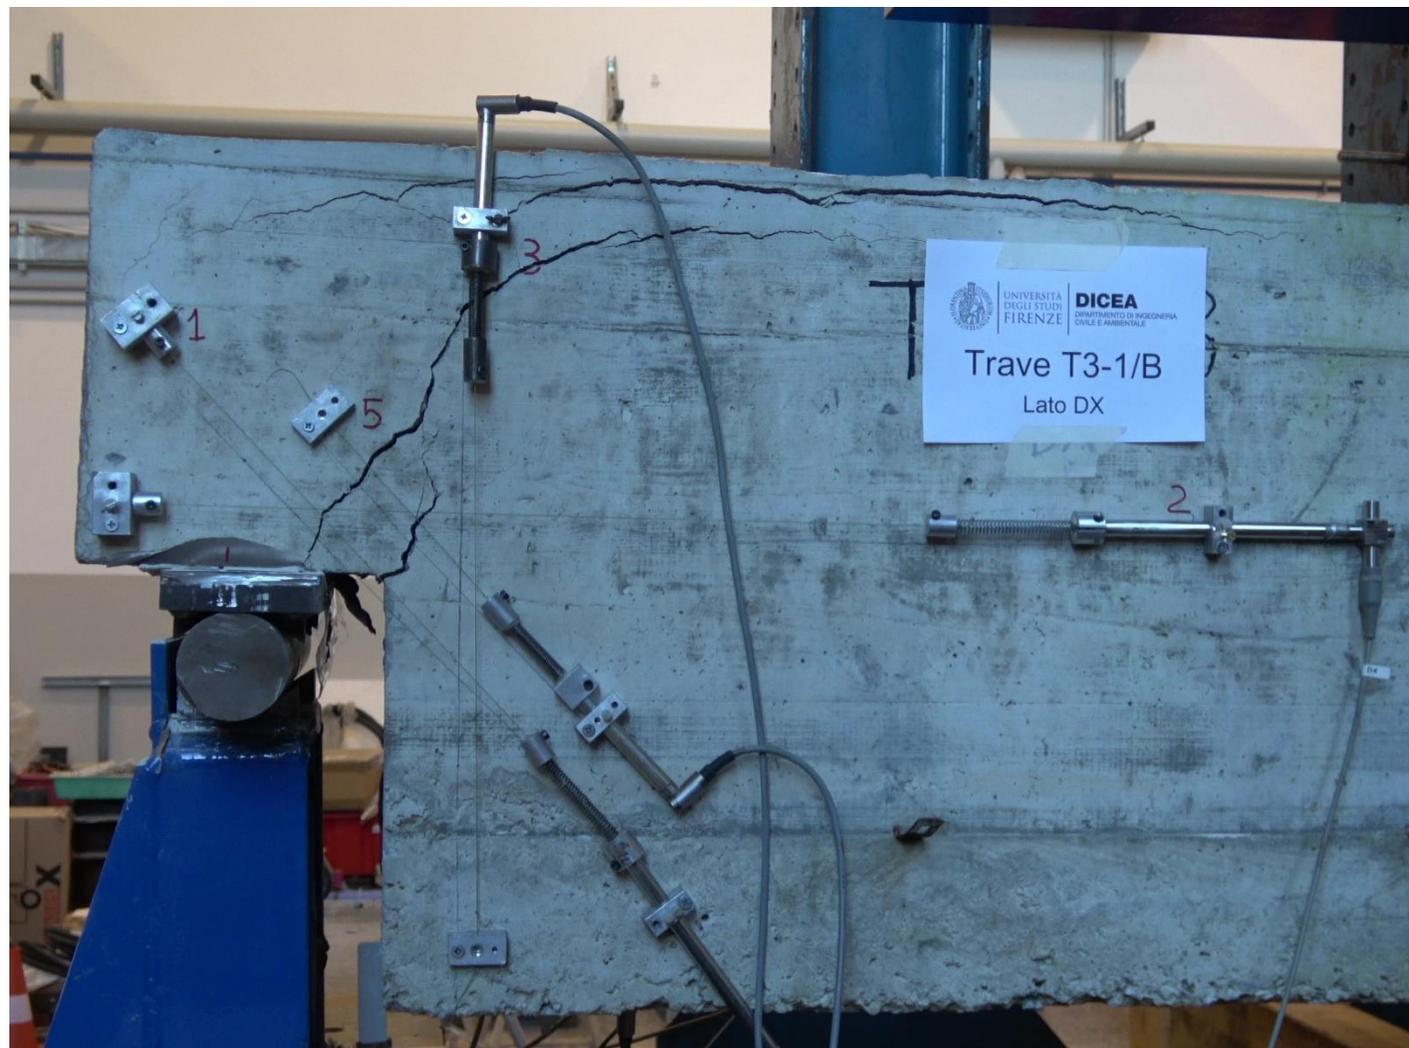
Trave T3-1B

Prove con configurazione di armatura 3 (T3)

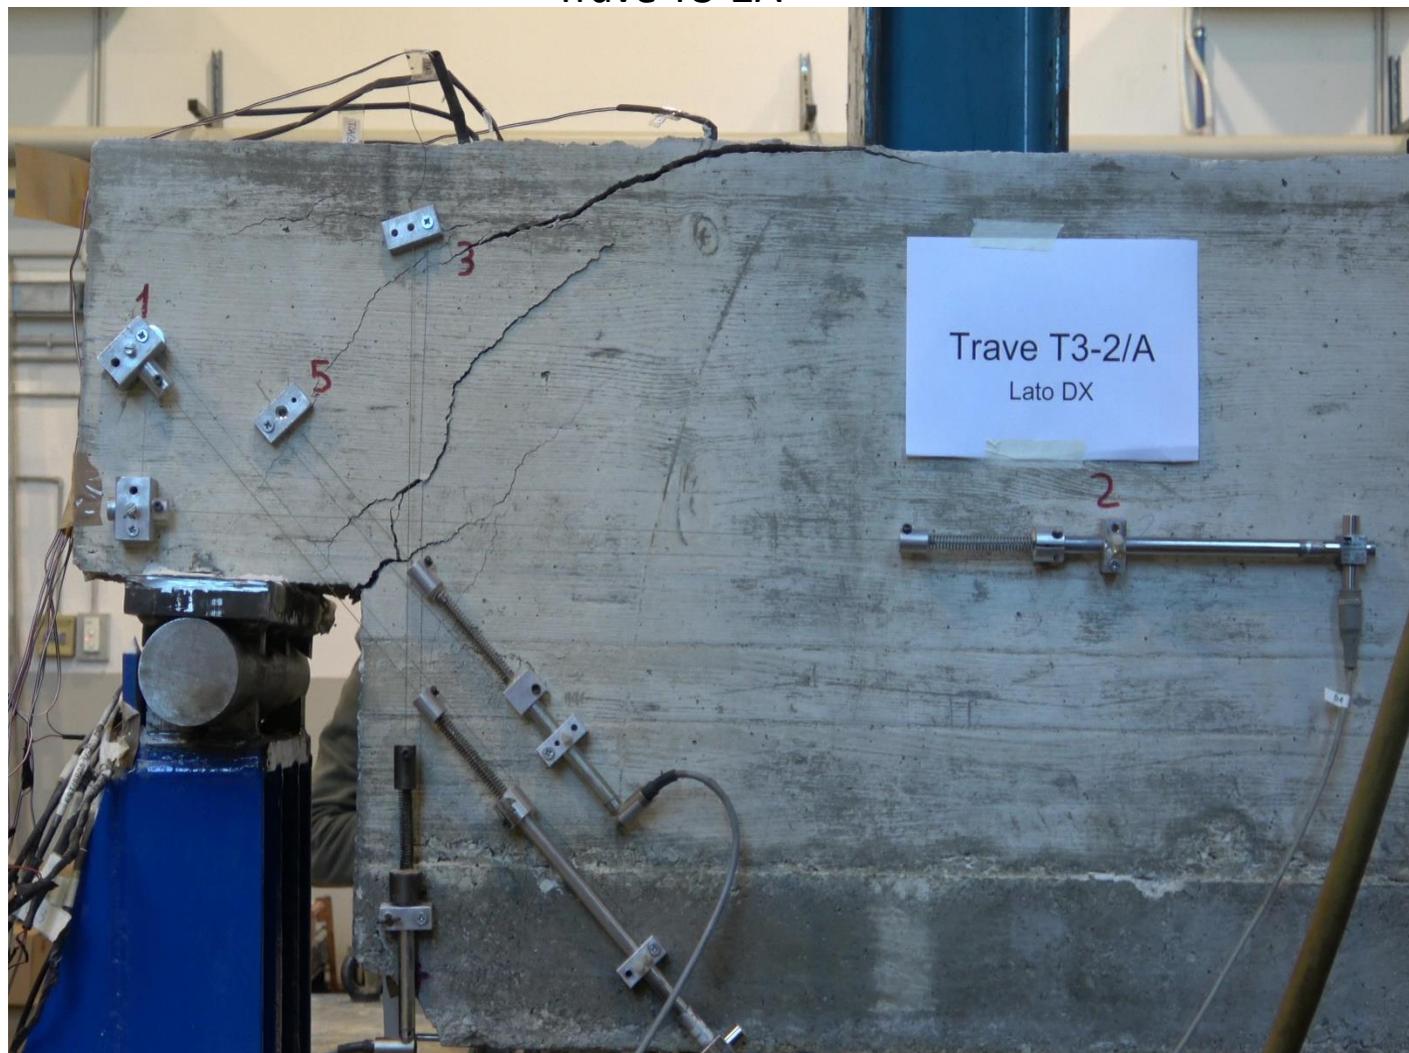
Trave T3-2A

Prove con configurazione di armatura 3 (T3)

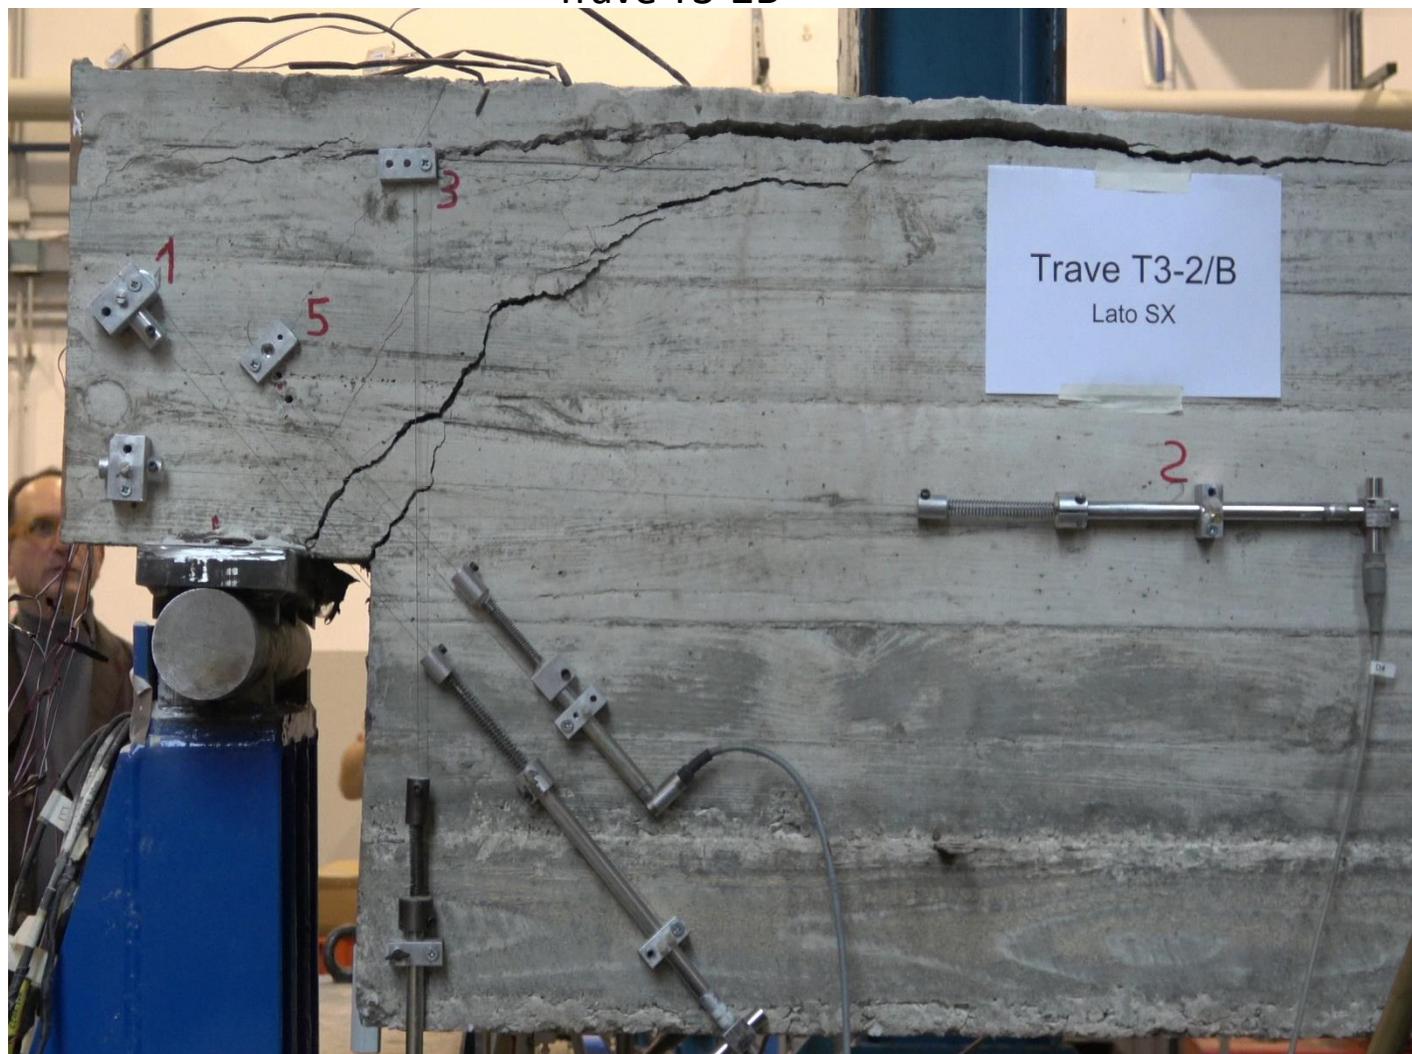
Trave T3-2B

Prove con configurazione di armatura 3 (T3)

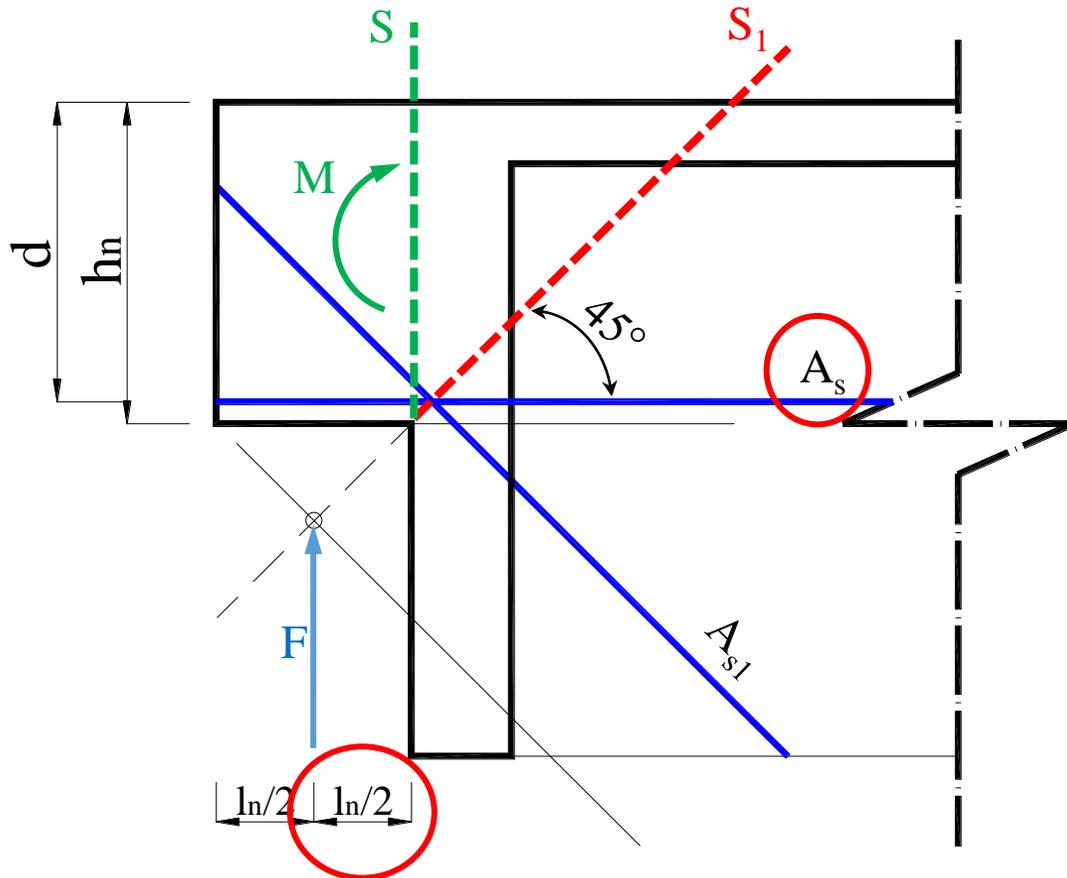
SEZIONE S → Progetto per TAGLIO e MOMENTO

TAGLIO $\tau = \frac{F}{0.9 \cdot d \cdot b}$

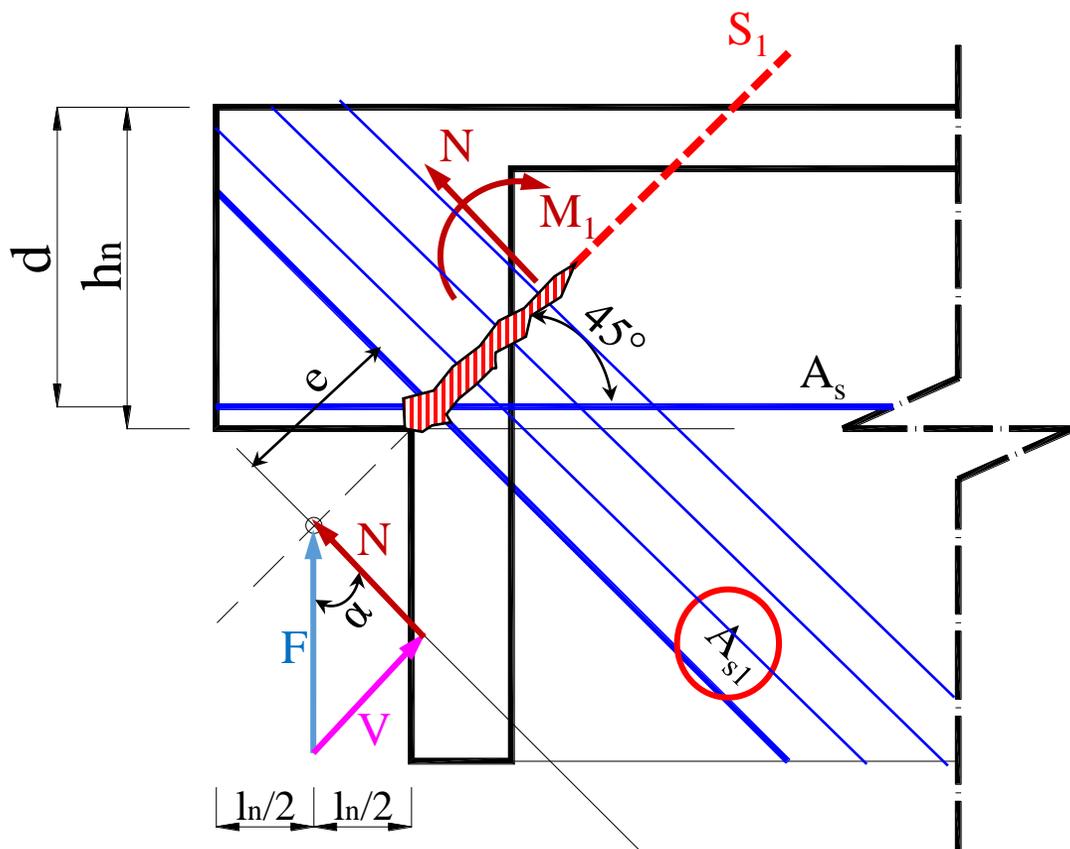
SEZIONE S_1 → Progetto per TRAZIONE e MOMENTO

TRAZIONE $A_{s1,t} = \frac{N}{\sigma_s}$
