**Studi e azioni per l'applicazione delle linee guida per i
ponti esistenti in Toscana**

**ATTIVITA' della UR DICEA
nell'ambito del WP2**

**ATTIVITA' della UR DICEA
nell'ambito del WP4**

PREDIZIONE DEL COMPORTAMENTO MECCANICO DI SELLE GERBER IN CALCESTRUZZO ARMATO

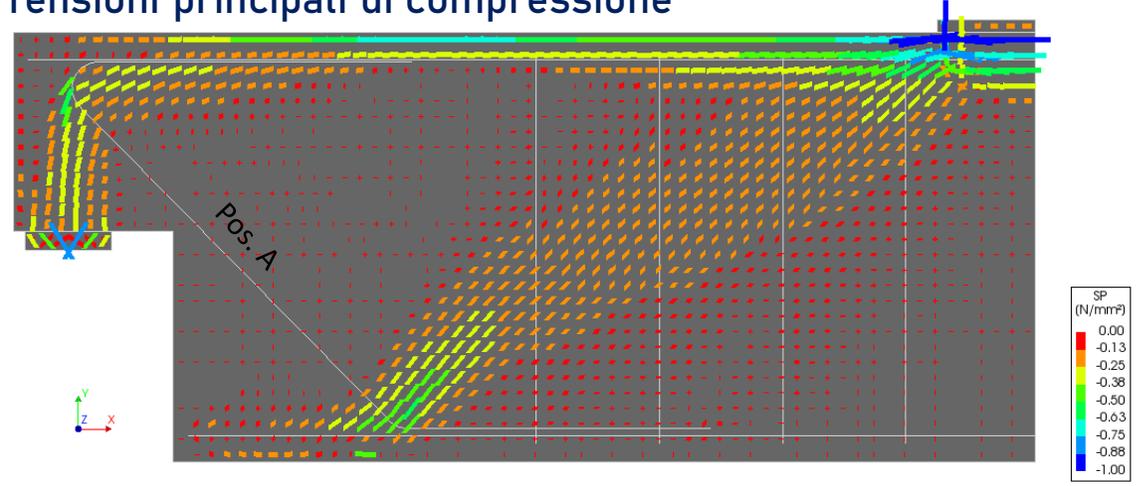
Tensioni principali di compressione

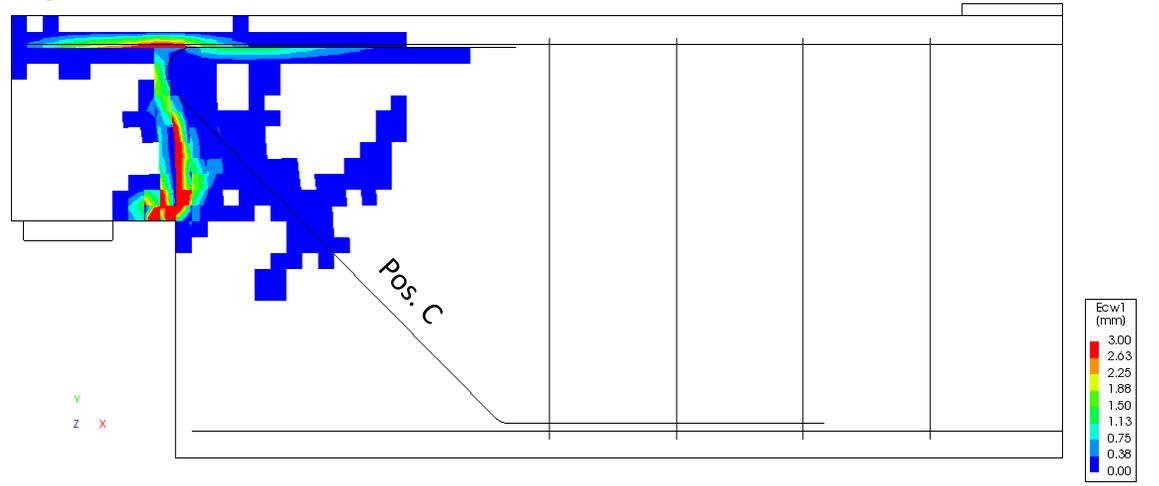
Apertura delle fessure
