# CITTÀ METROPOLITANA DI FIRENZE

Direzione Viabilità

Inquadramento sullo Stato di manutenzione del patrimonio della Città  
metropolitana

# BMS – BRIDGE MANAGEMENT SYSTEM

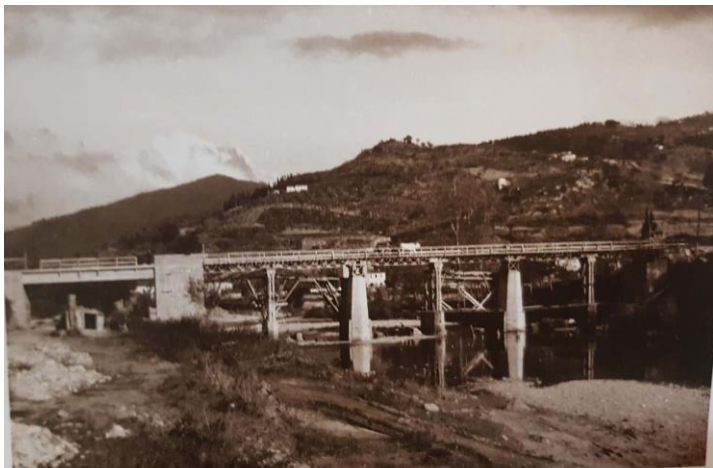
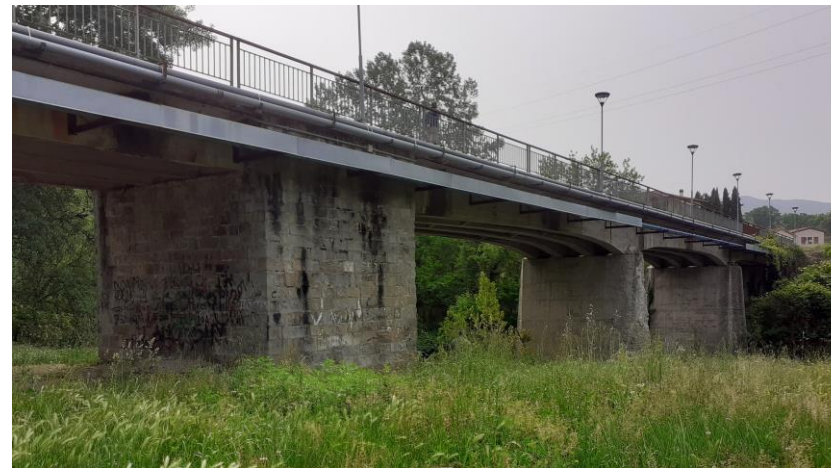
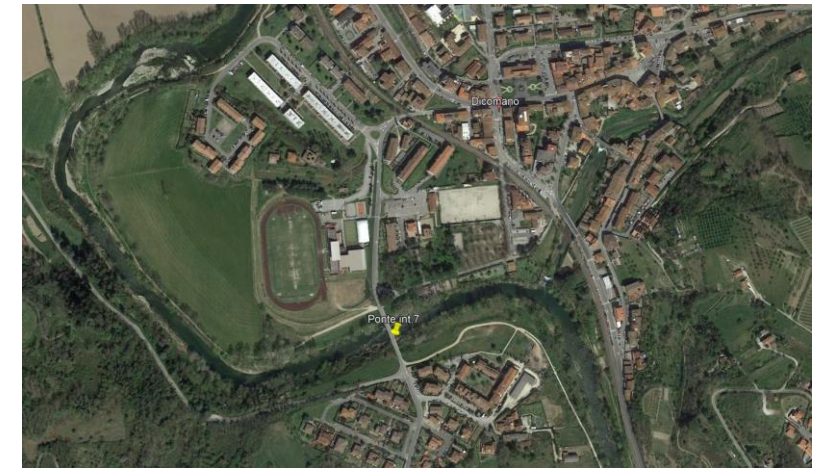
Il ponte, realizzato nel dopo guerra, è composto da due manufatti:

- il primo ha uno schema statico a trave continua con tre campate di luci rispettivamente di 18,50m 19,85m e 18,50m
- il secondo ha uno schema statico a trave in semplice appoggio della lunghezza di 15,0m

Entrambi i manufatti, a sezione aperta in cemento armato con quattro travi, poggiano su una pila-spalla massiccia in calcestruzzo non armato rivestita in pietra. La lunghezza complessiva del ponte è di 76,0m con una larghezza dell'impalcato di 6,10 m.

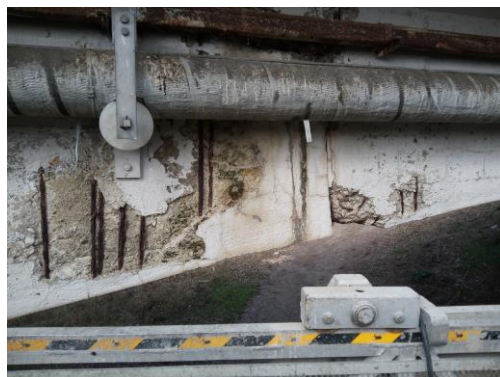
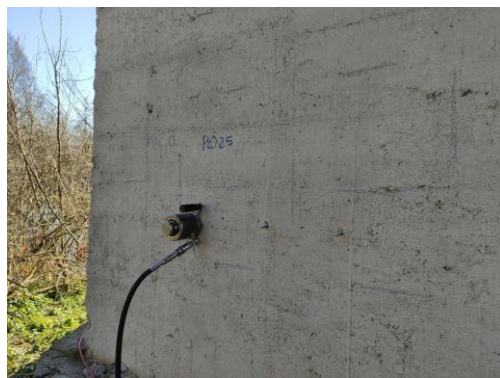
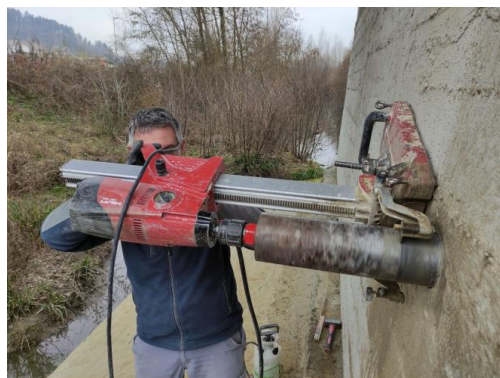
E' stato affidato l'incarico di verifiche accurate di livello 4 che ha comportato, nella sua fase preliminare, una intensa campagna di indagine in sito ed in laboratorio, che ha consentito di:

- verificare i dati progettuali in nostro possesso in termini qualitativa e quantitativa dei materiali da costruzione adottati
- modellare la struttura agli elementi finiti con un fattore di conoscenza della struttura alto
- Conoscere il comportamento statico e dinamico dell'opera mediante prove di carico organizzate in più fasi e diverse configurazioni.
- Avere informazioni geologiche e geotecniche in sito per le condizioni al contorno

Dai primi calcoli strutturali sono emerse notevoli criticità legati sostanzialmente al degrado del cls e la notevole diminuzione di armatura delle selle Gerber.

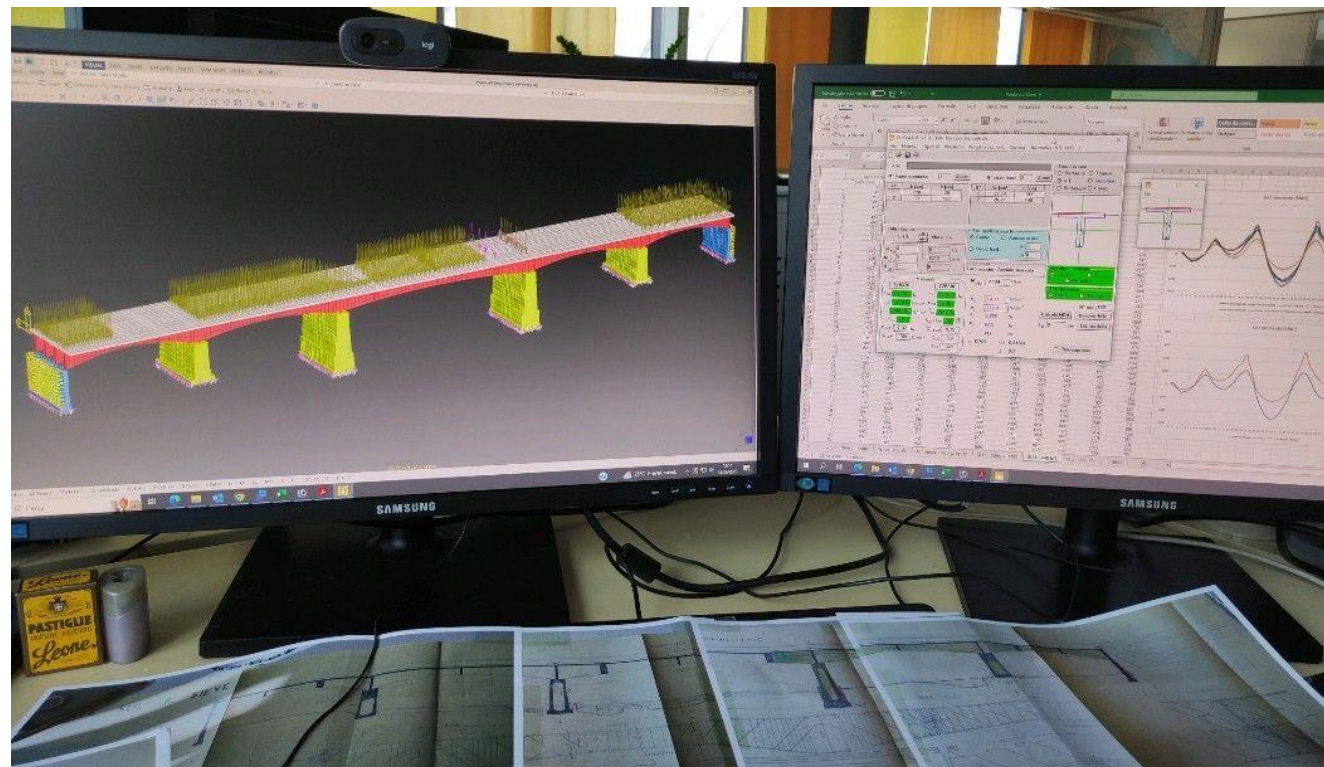
# SP 551 km 2 Ponte sulla Sieve: Esiti Verifiche accurate di livello 4

Il professionista ha informato l'Amministrazione mediante una informativa urgente trasmettendo un attestato di transitabilità temporanea del ponte a 20 tonnellate, valido fino all'esito conclusivo delle verifiche.

Il ponte era già stato limitato al solo traffico leggero e agli autobus del TPL, pertanto tale comunicazione non ha aggravato la condizione della rete.

Le verifiche di questo ponte saranno trasmesse all'Ente nel breve periodo, a seguito dell'ultima prova di carico preventivata nel mese di Luglio che consentirà al tecnico di valutare l'ammissibilità di un carico fino a 26 tonnellate, dando un vincolo di 5 anni per l'adeguamento del ponte alle norme.
