ORDINE DEGLI INGEGNERI DELLA PROVINCIA DI FIRENZE

Studi e azioni per l'applicazione delle linee guida per i ponti esistenti in Toscana

LE ATTIVITÀ RELUIS IN TOSCANA PER LA SPERIMENTAZIONE DELLE LINEE GUIDA

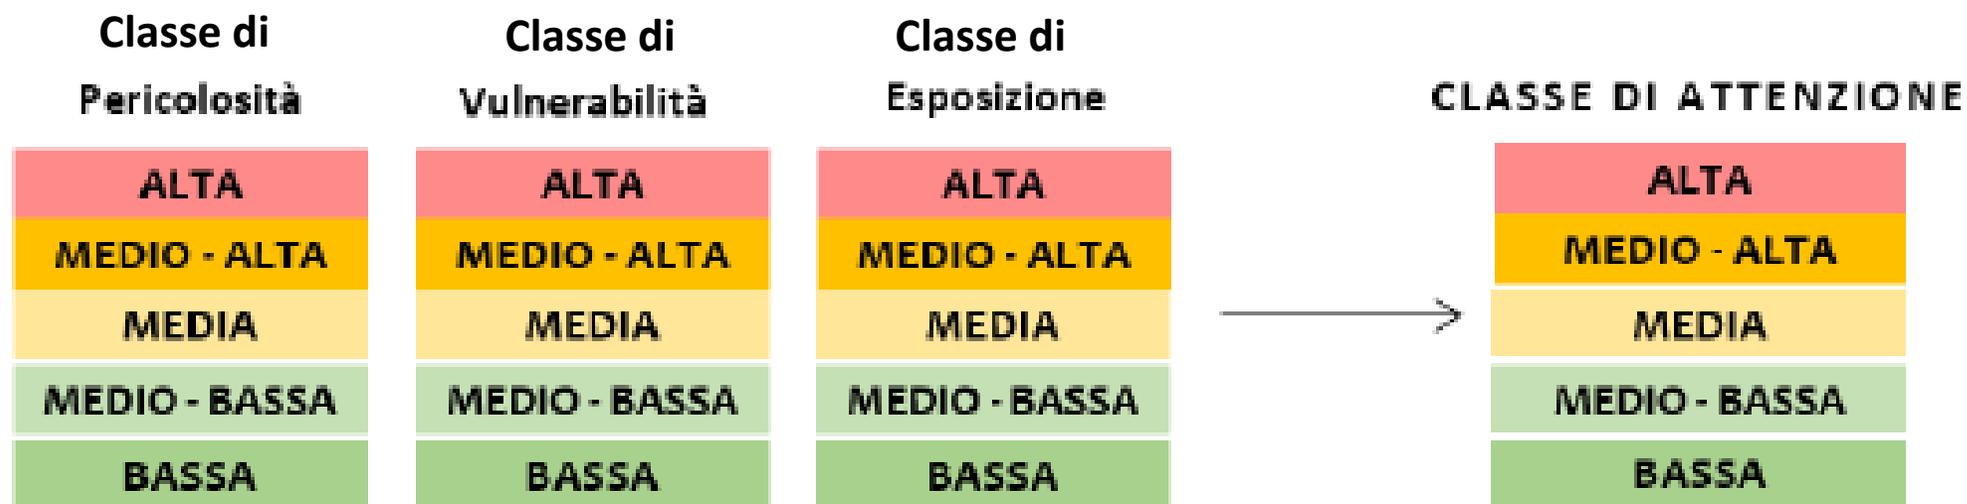
Procedura per la valutazione della Classe di Attenzione secondo le LLGG

Carichi presenti
(transito di trasporto
eccezionale)

Livello di traffico
giornaliero medio e
luce della campata

Le differenze con il metodo SINA si osservano principalmente nella definizione della Classe di Vulnerabilità (**Livello di difettosità**)

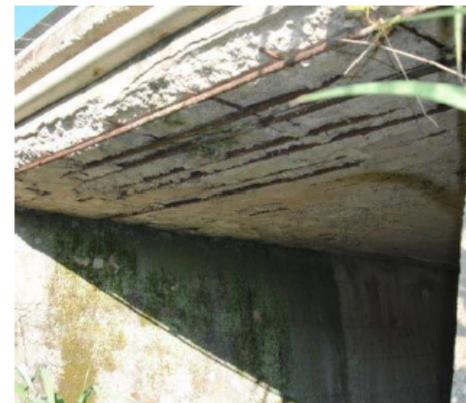
Descrizione

Il difetto si riferisce alla mancanza di porzioni di strato di ricoprimento in calcestruzzo delle armature longitudinali e trasversali degli elementi, con conseguente esposizione di queste ultime agli agenti ossidanti e corrosivi.

Particolarmente soggette a distacchi di copriferro sono le travi più esterne dei ponti a travata, maggiormente esposte agli effetti degli agenti esterni.

Tale fenomeno si concentra spesso in corrispondenza delle zone degli spigoli degli elementi, caratterizzate da un elevato rapporto superficie/volume esposto e quindi più soggette a distacchi.

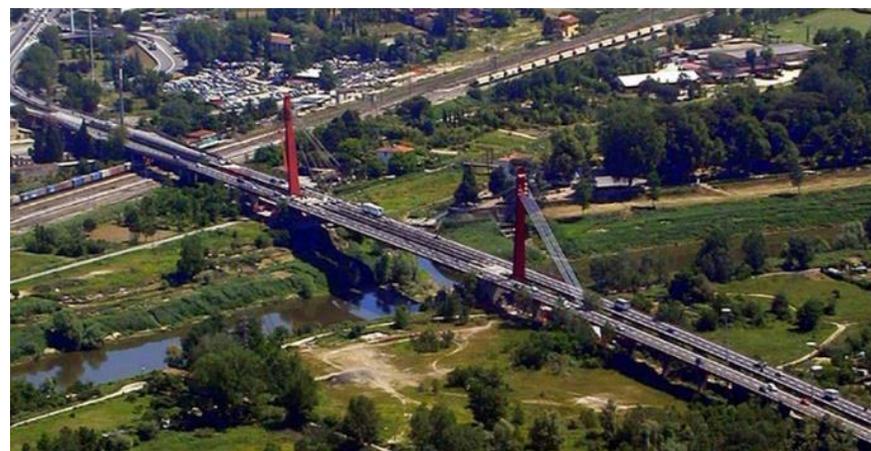
Viadotto all'Indiano (Firenze)

Caso studio

Campate d'accesso al viadotto

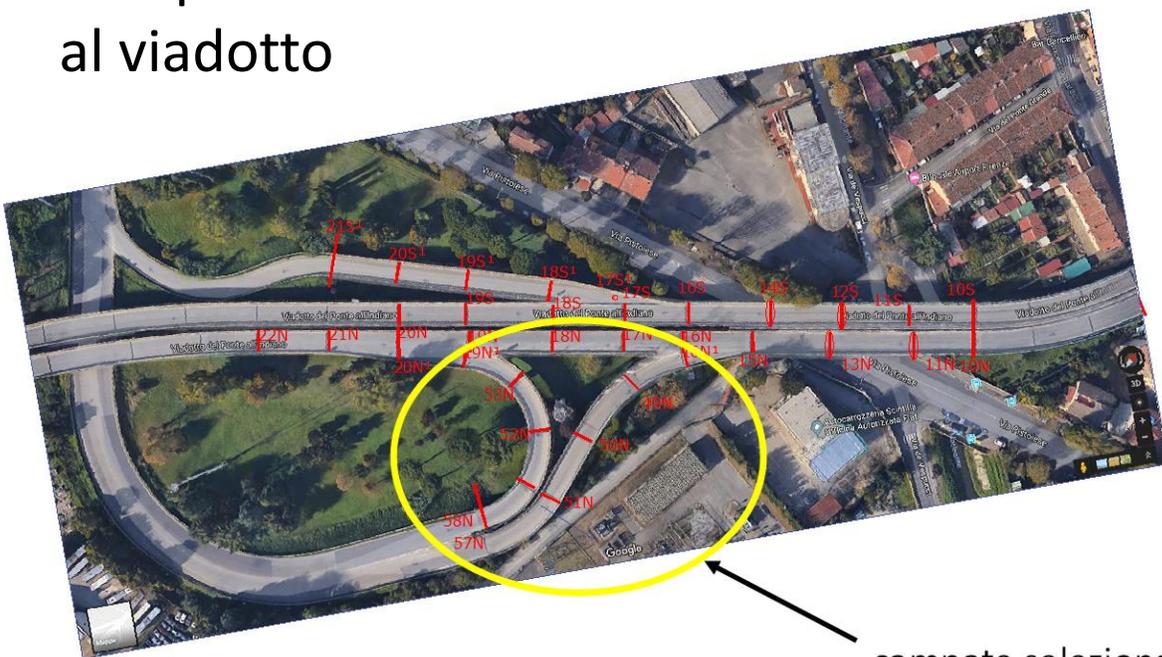
campate selezionabili

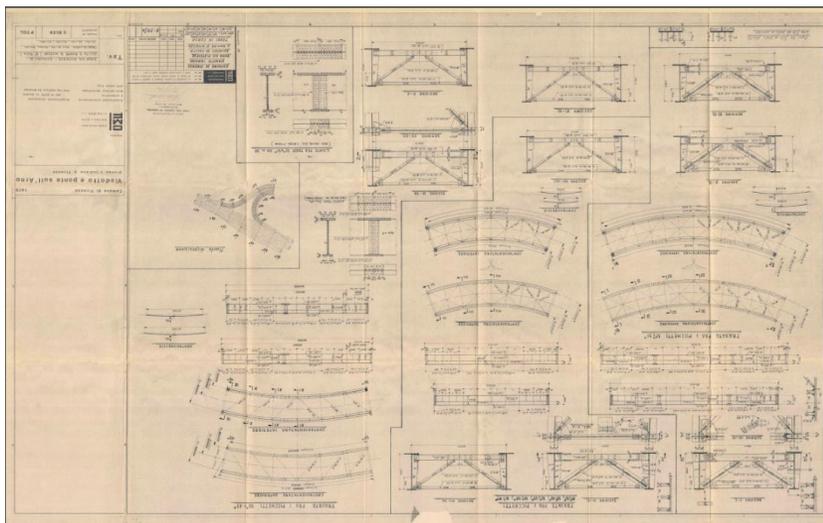
Tavole di progetto

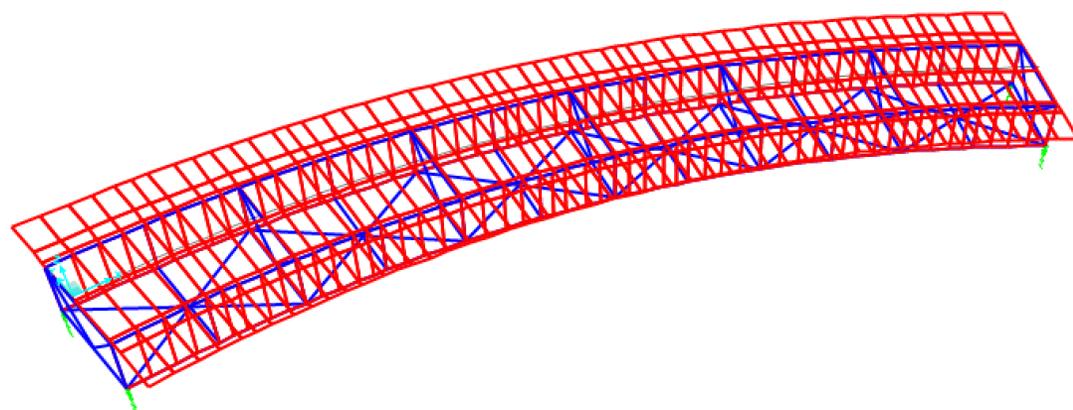
Modello FEM (Csi Bridge)

Modello ad elementi finiti

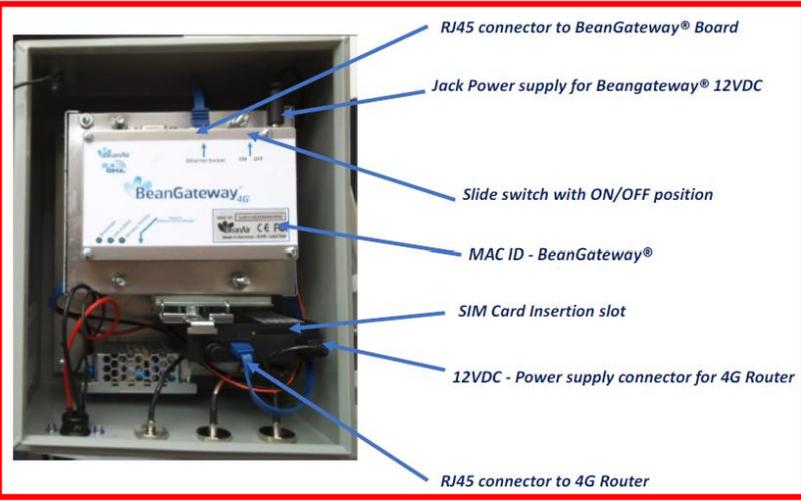
Gateway per acquisizione wireless

- RJ45 connector to BeanGateway® Board
- Jack Power supply for Beangateway® 12VDC
- Slide switch with ON/OFF position
- MAC ID - BeanGateway®
- SIM Card Insertion slot
- 12VDC - Power supply connector for 4G Router
- RJ45 connector to 4G Router

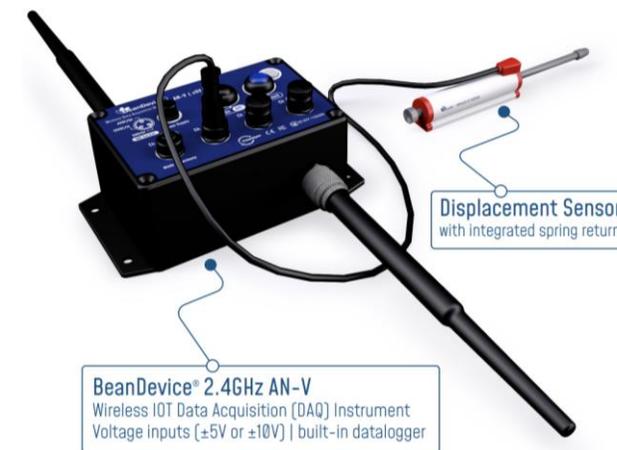
Spostamenti

4 x sensori estensimetrici collegati tramite cavo a dispositivo wireless di trasmissione dati

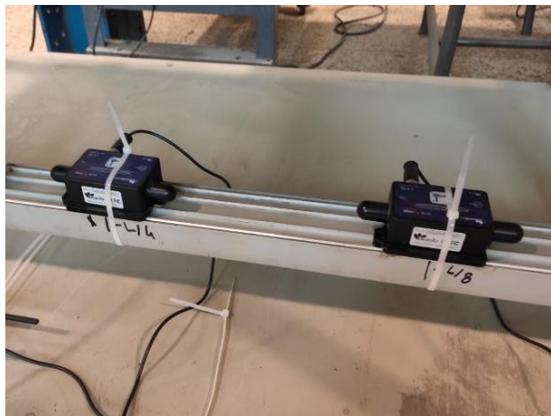
Accelerometri wireless triassiali

Sensori wireless:

- mostrano una maggiore energia legata al maggiore rumore di fondo
- manifestano una perdita di dati durante intervalli di tempo limitati

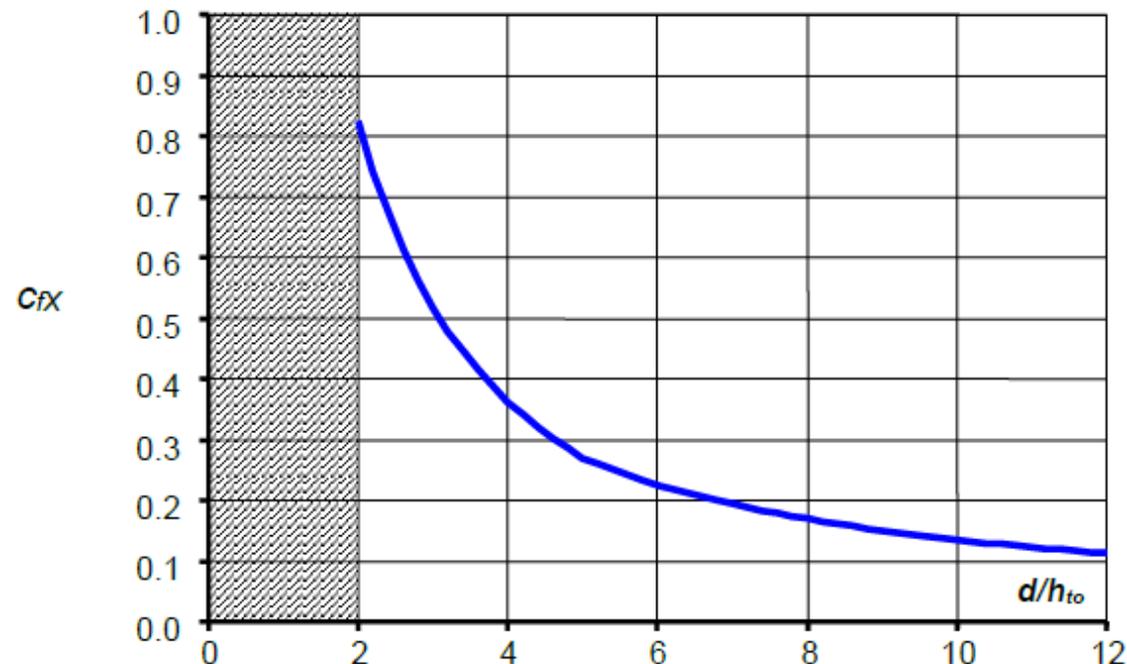
- Spesso eccessivi per dimensionamento pile e strutture portanti (archi, ecc.)
- Non si definisce il segno del lift e del momento torcente

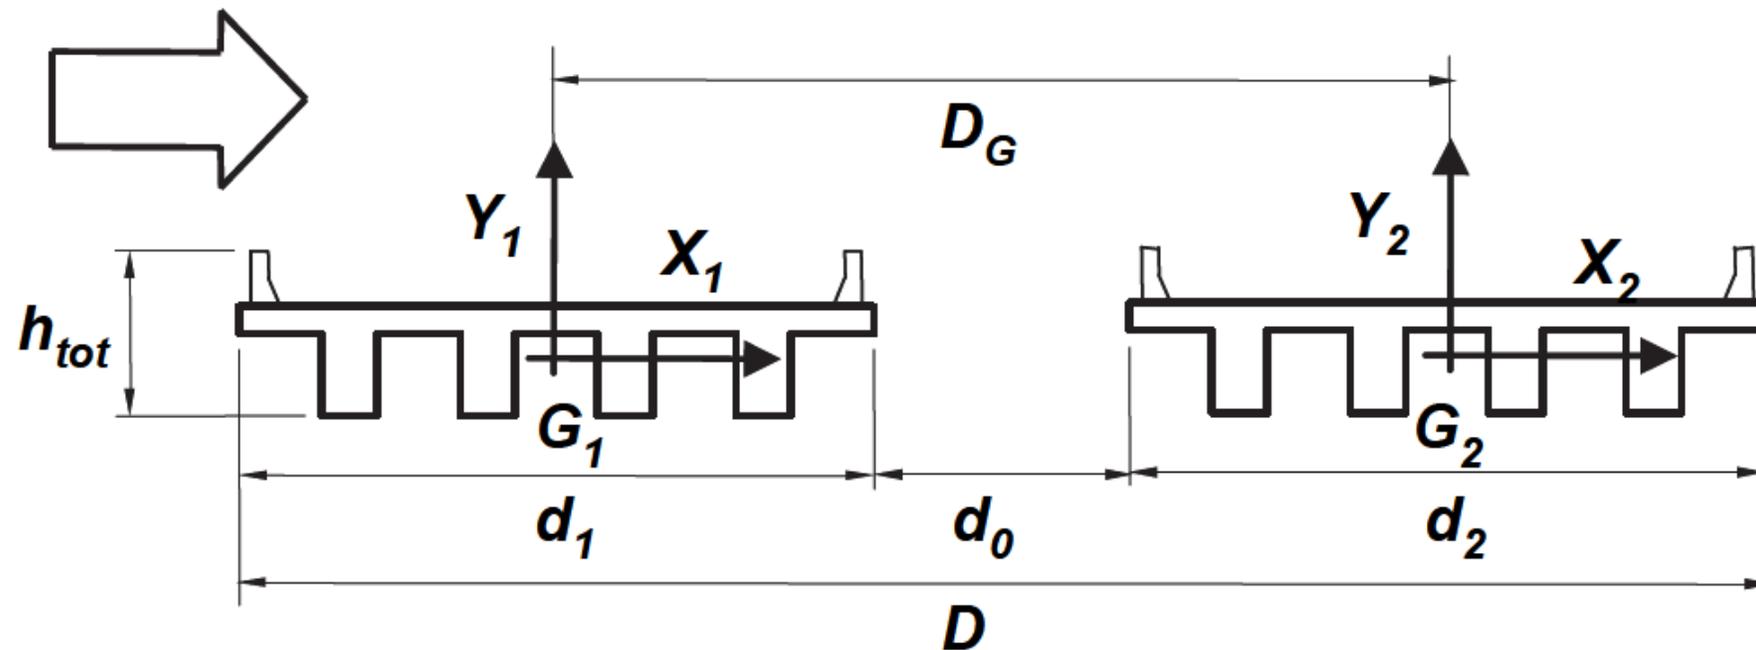
Coefficienti aerodinamici impalcati affiancati

Nel caso di impalcati affiancati la normativa è ancora più carente

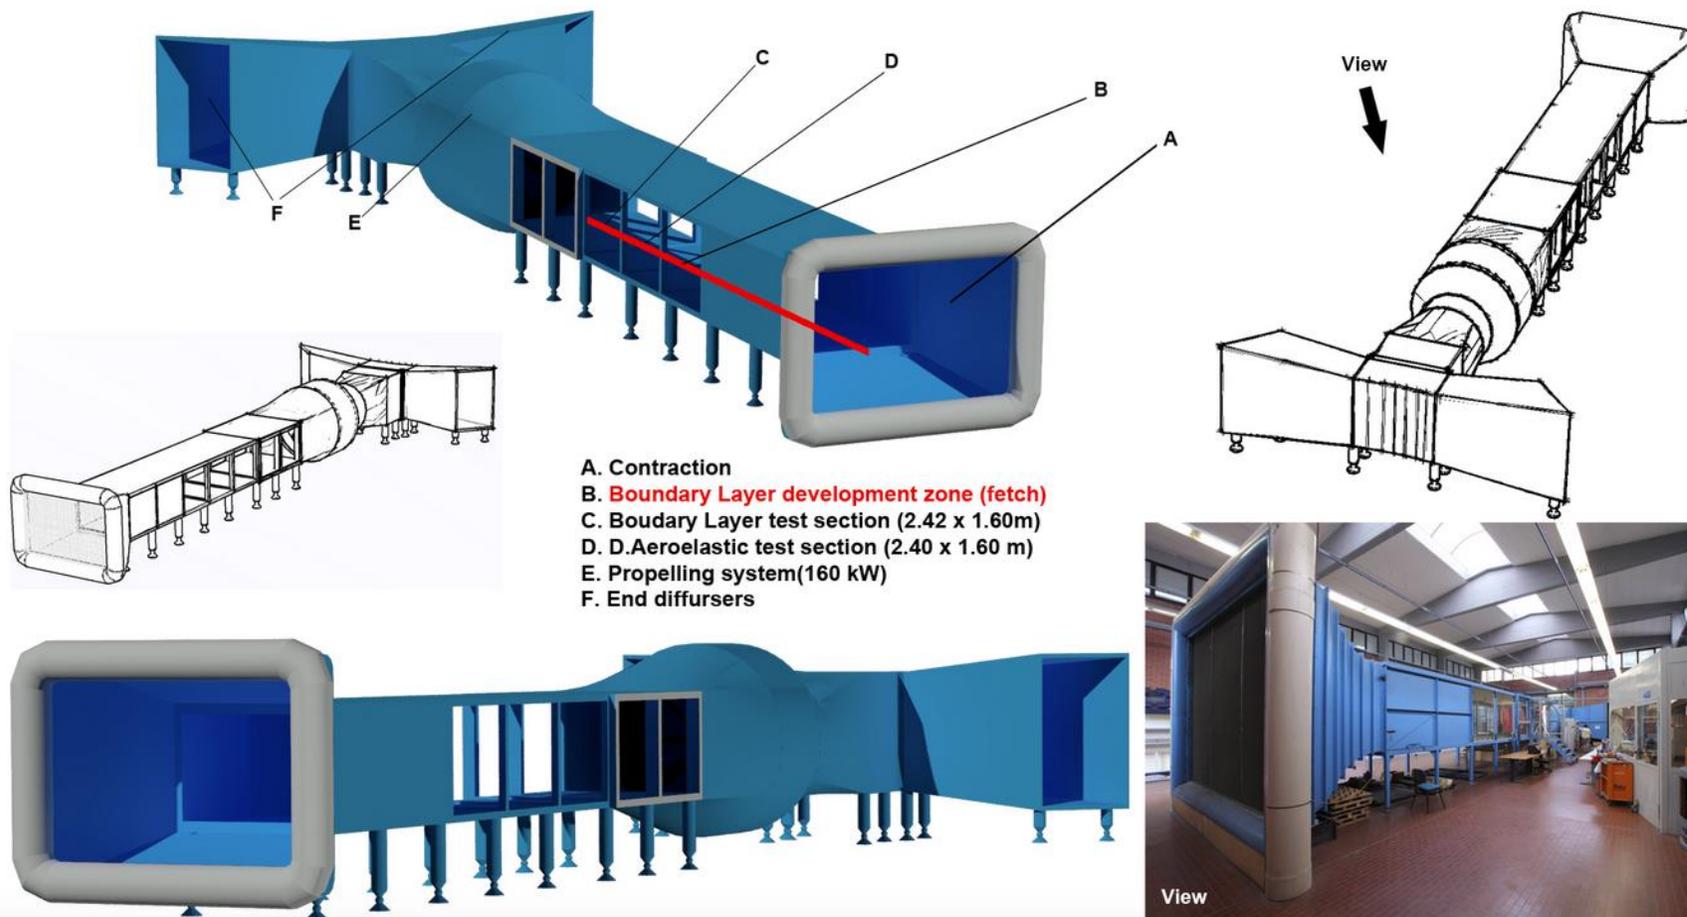
Modello in scala dell'impalcato

Prove in galleria del vento

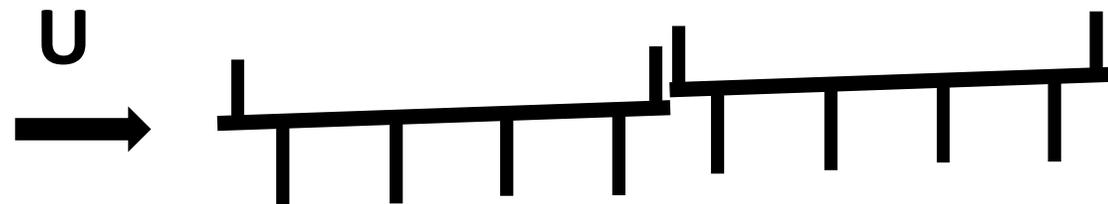
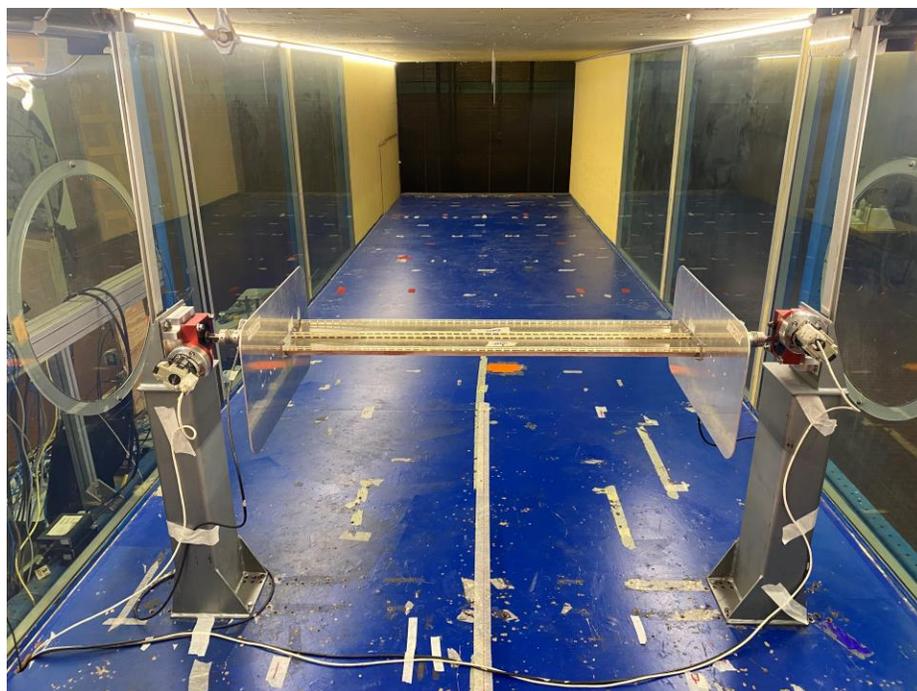
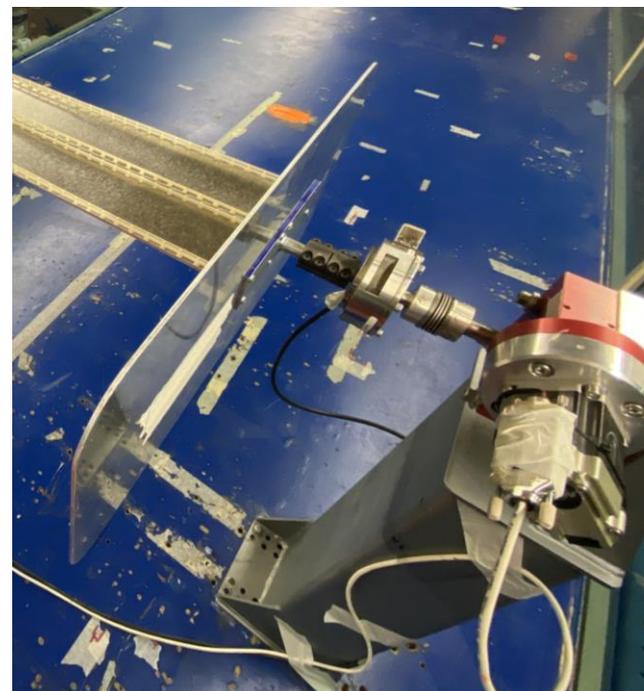
Configurazioni di prova: unico impalcato

# polare	Direzione vento	# impalcato misurati	Barriere antirumore	Camion imp. monte 1	Camion imp. monte 2	Angoli d'attacco
1	sx (inf)	2	NO	NO	NO	+15
2	sx (inf)	2	SI	NO	NO	+15
3	dx (sup)	2	NO	NO	NO	+15
4	dx (sup)	2	SI	NO	NO	+15
5	dx (sup)	2	NO	SI	NO	+5
6	dx (sup)	2	NO	SI	SI	+5

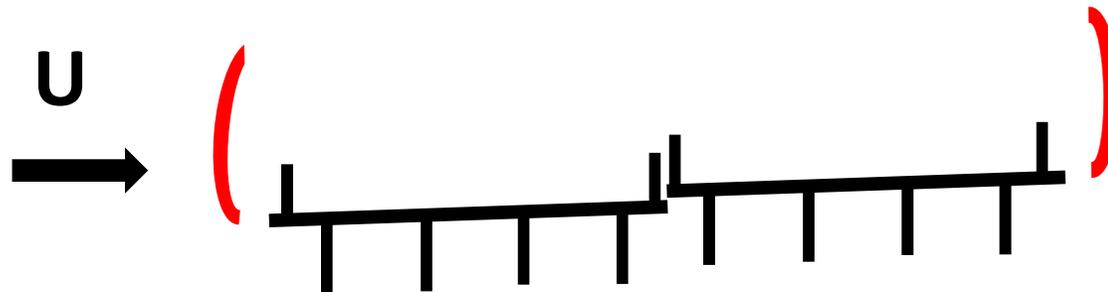
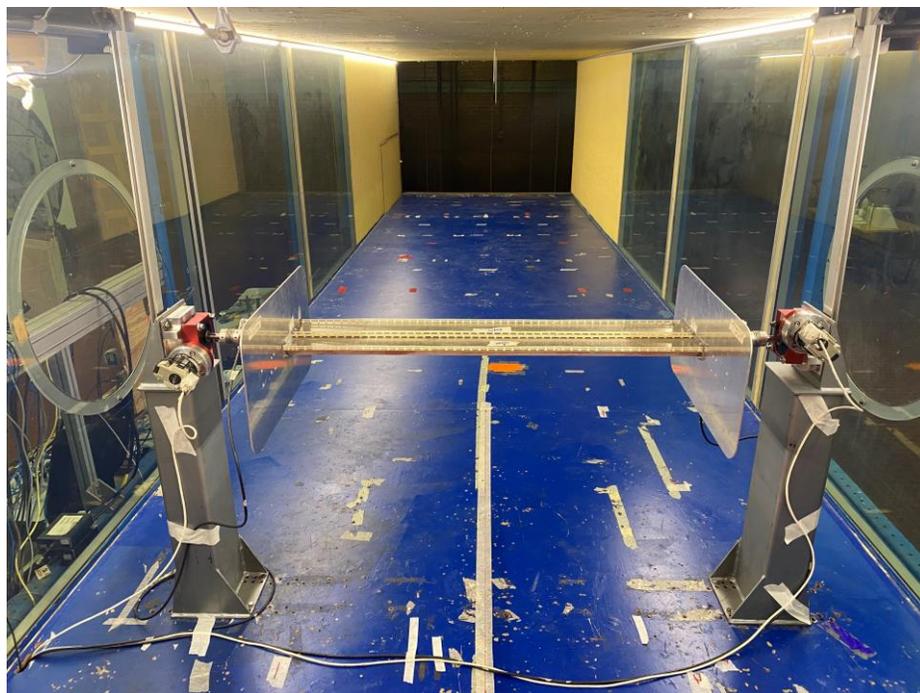
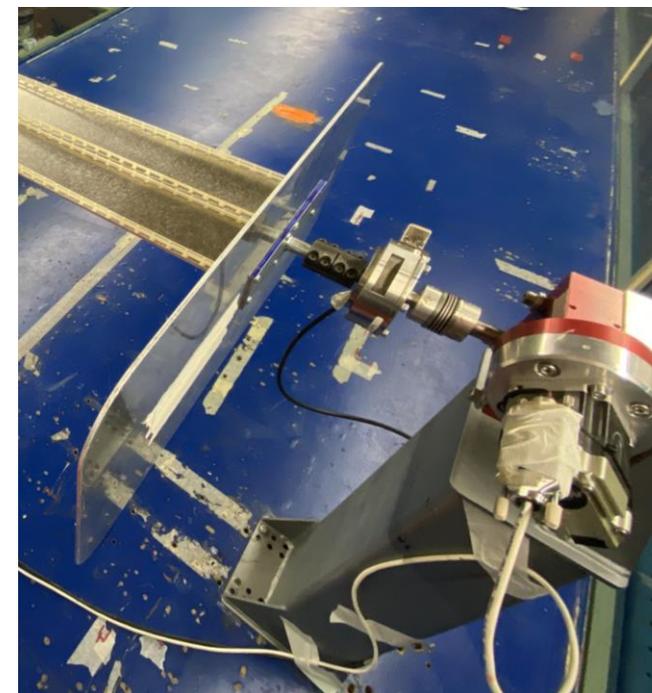
Configurazioni di prova: unico impalcato

# polare	Direzione vento	# impalcato misurati	Barriere antirumore	Camion imp. monte 1	Camion imp. monte 2	Angoli d'attacco
1	sx (inf)	2	NO	NO	NO	+15
2	sx (inf)	2	SI	NO	NO	+15
3	dx (sup)	2	NO	NO	NO	+15
4	dx (sup)	2	SI	NO	NO	+15
5	dx (sup)	2	NO	SI	NO	+5
6	dx (sup)	2	NO	SI	SI	+5

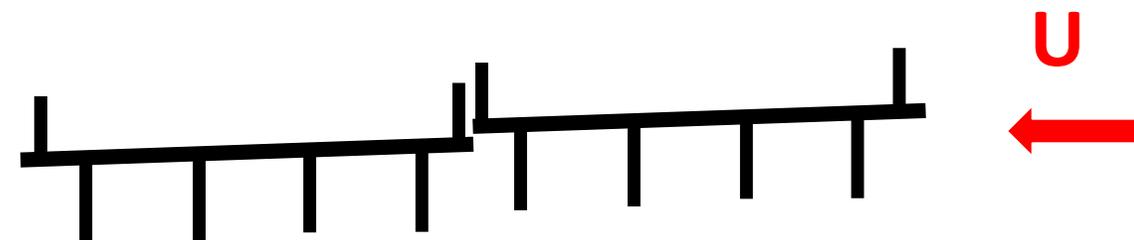
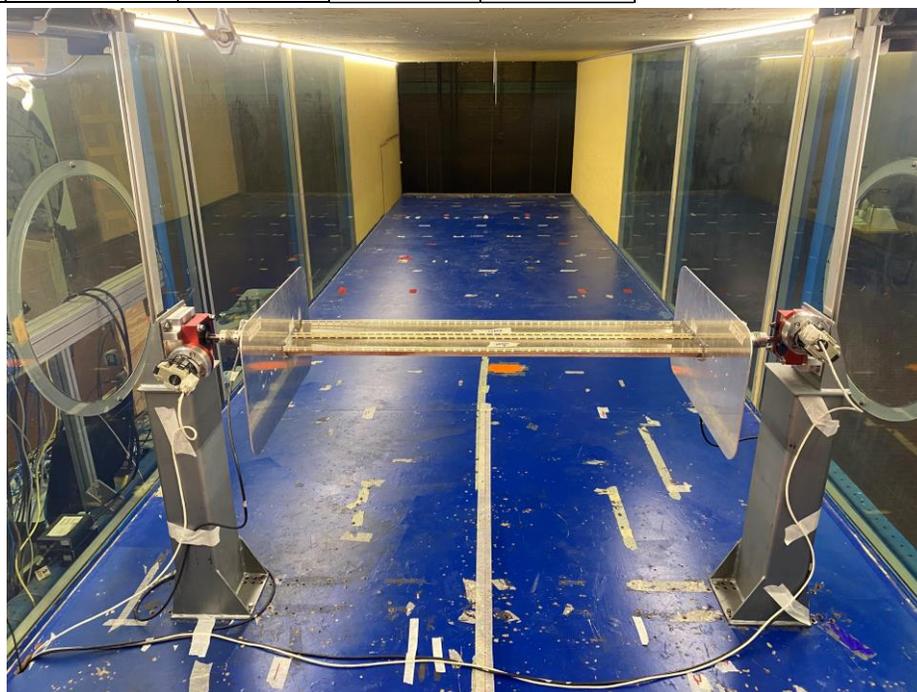
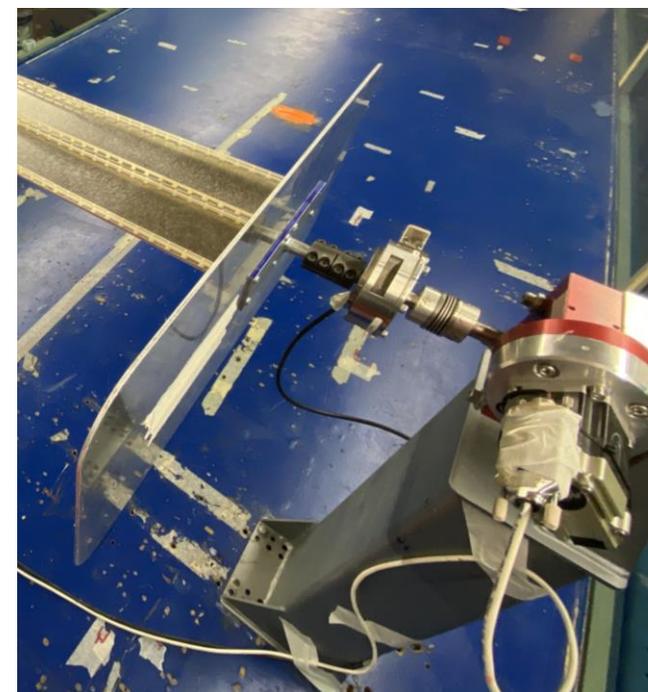
Configurazioni di prova: unico impalcato

# polare	Direzione vento	# impalcato misurati	Barriere antirumore	Camion imp. monte 1	Camion imp. monte 2	Angoli d'attacco
1	sx (inf)	2	NO	NO	NO	+15
2	sx (inf)	2	SI	NO	NO	+15
3	dx (sup)	2	NO	NO	NO	+15
4	dx (sup)	2	SI	NO	NO	+15
5	dx (sup)	2	NO	SI	NO	+5
6	dx (sup)	2	NO	SI	SI	+5

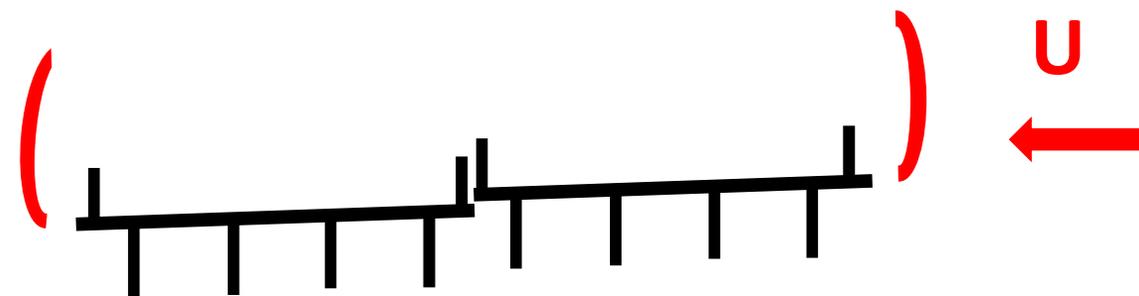
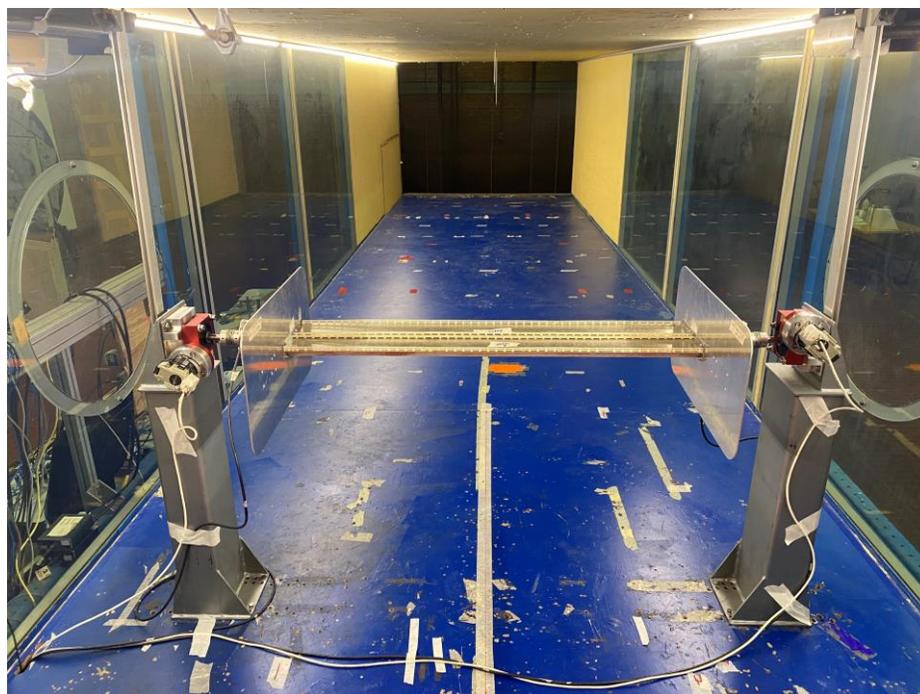
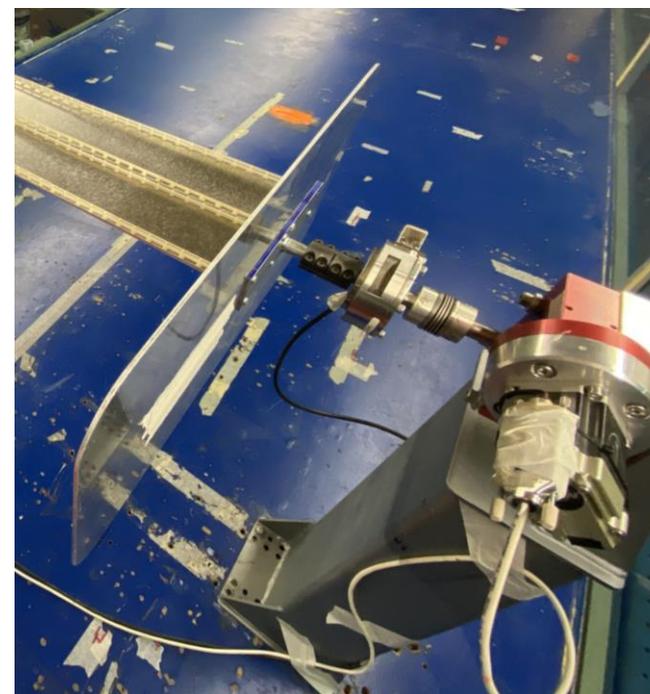
Configurazioni di prova: unico impalcato

# polare	Direzione vento	# impalcato misurati	Barriere antirumore	Camion imp. monte 1	Camion imp. monte 2	Angoli d'attacco
1	sx (inf)	2	NO	NO	NO	+/-15
2	sx (inf)	2	SI	NO	NO	+/-15
3	dx (sup)	2	NO	NO	NO	+/-15
4	dx (sup)	2	SI	NO	NO	+/-15
5	dx (sup)	2	NO	SI	NO	+5
6	dx (sup)	2	NO	SI	SI	+5

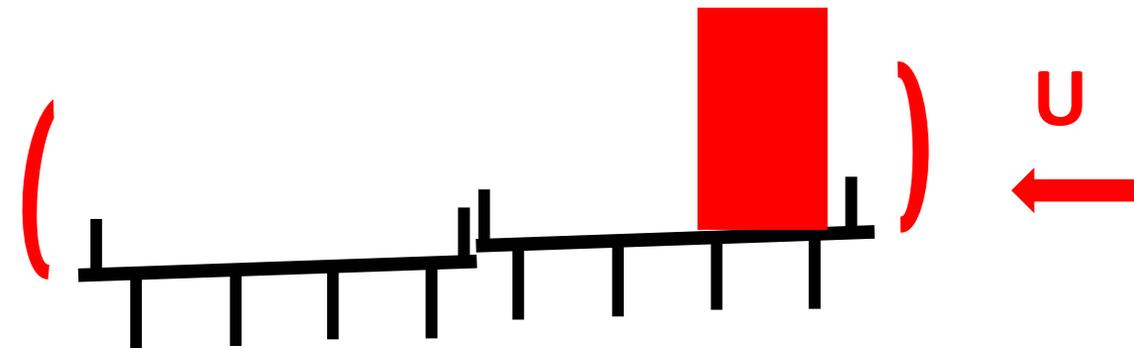
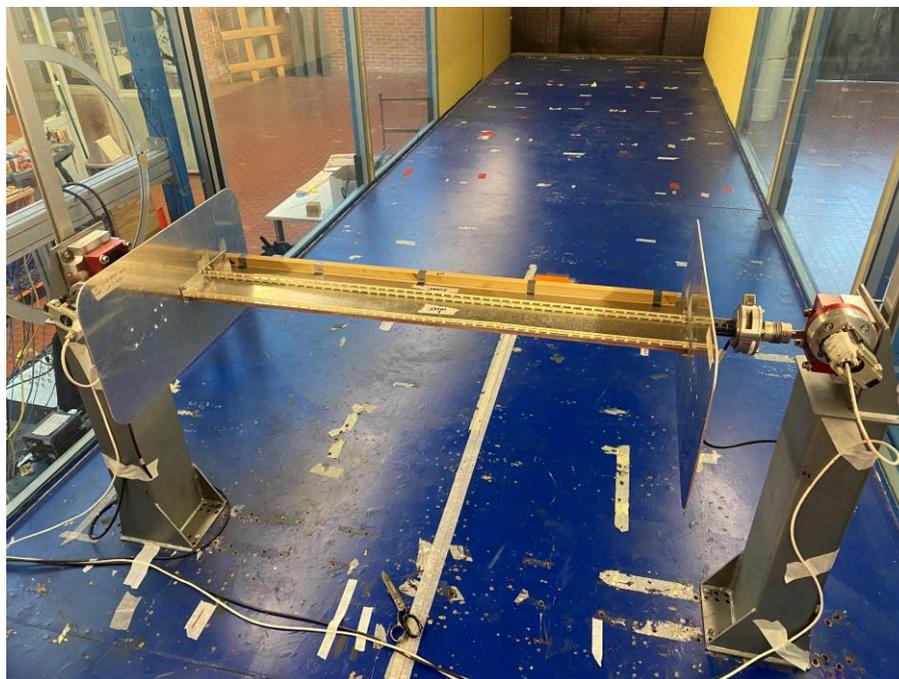
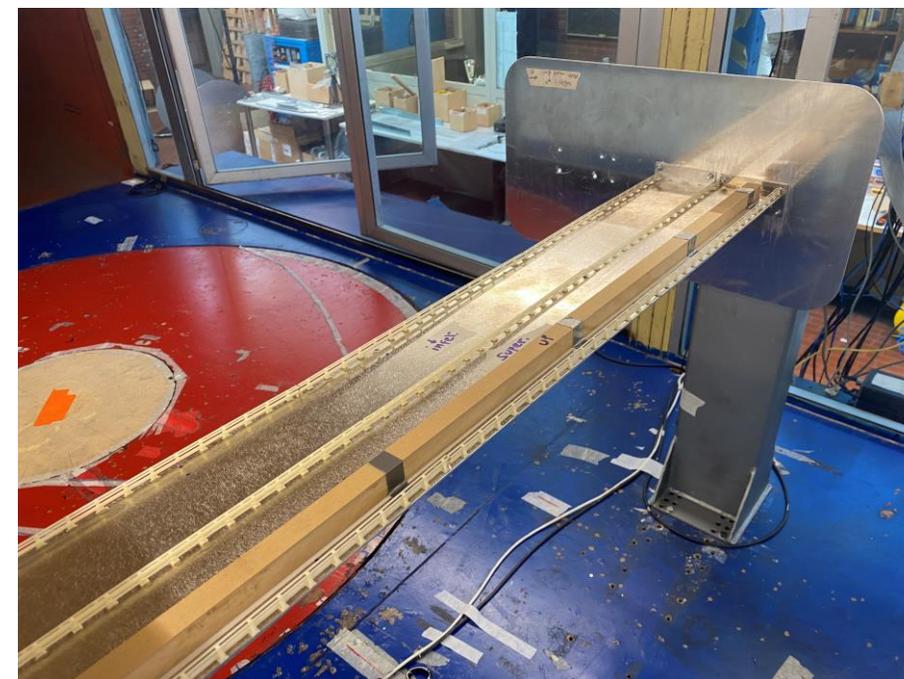
Configurazioni di prova: unico impalcato

# polare	Direzione vento	# impalcato misurati	Barriere antirumore	Camion imp. monte 1	Camion imp. monte 2	Angoli d'attacco
1	sx (inf)	2	NO	NO	NO	+15
2	sx (inf)	2	SI	NO	NO	+15
3	dx (sup)	2	NO	NO	NO	+15
4	dx (sup)	2	SI	NO	NO	+15
5	dx (sup)	2	NO	SI	NO	+5
6	dx (sup)	2	NO	SI	SI	+5

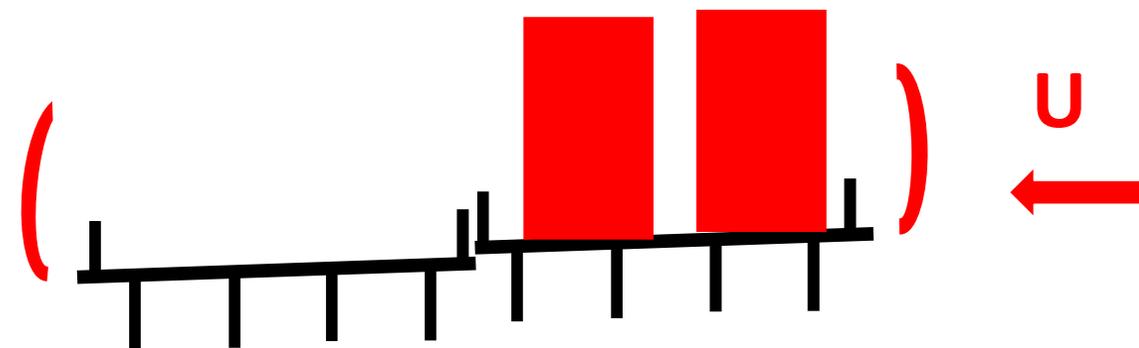
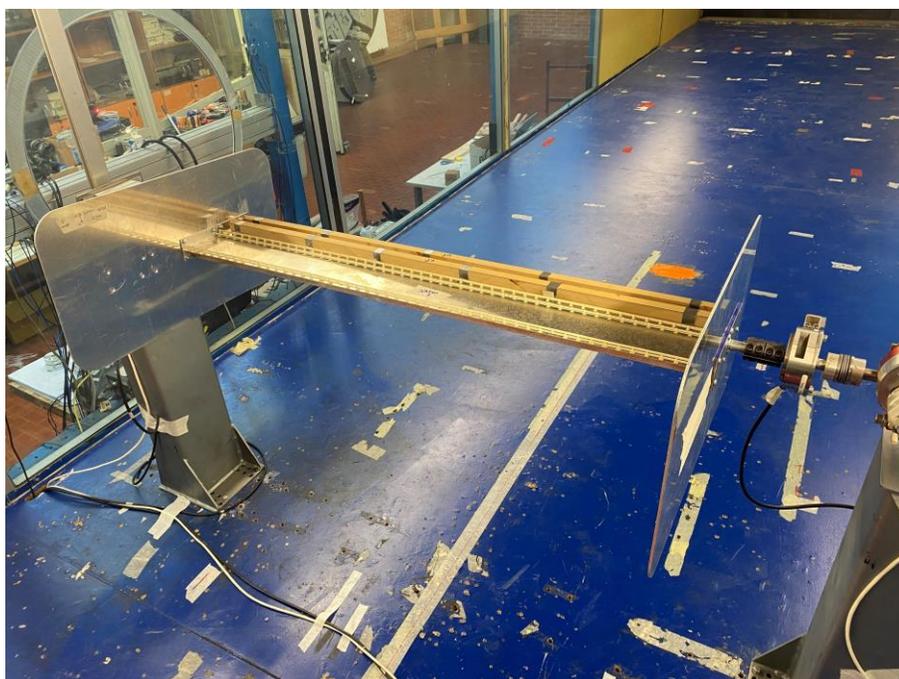
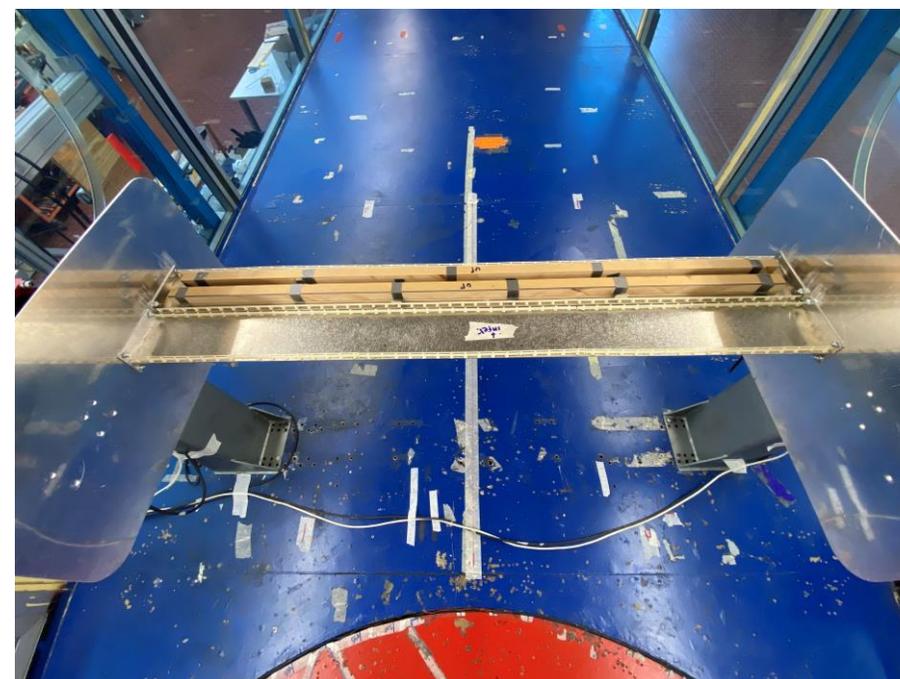
Configurazioni di prova: unico impalcato

# polare	Direzione vento	# impalcato misurati	Barriere antirumore	Camion imp. monte 1	Camion imp. monte 2	Angoli d'attacco
1	sx (inf)	2	NO	NO	NO	+15
2	sx (inf)	2	SI	NO	NO	+15
3	dx (sup)	2	NO	NO	NO	+15
4	dx (sup)	2	SI	NO	NO	+15
5	dx (sup)	2	NO	SI	NO	+5
6	dx (sup)	2	NO	SI	SI	+5

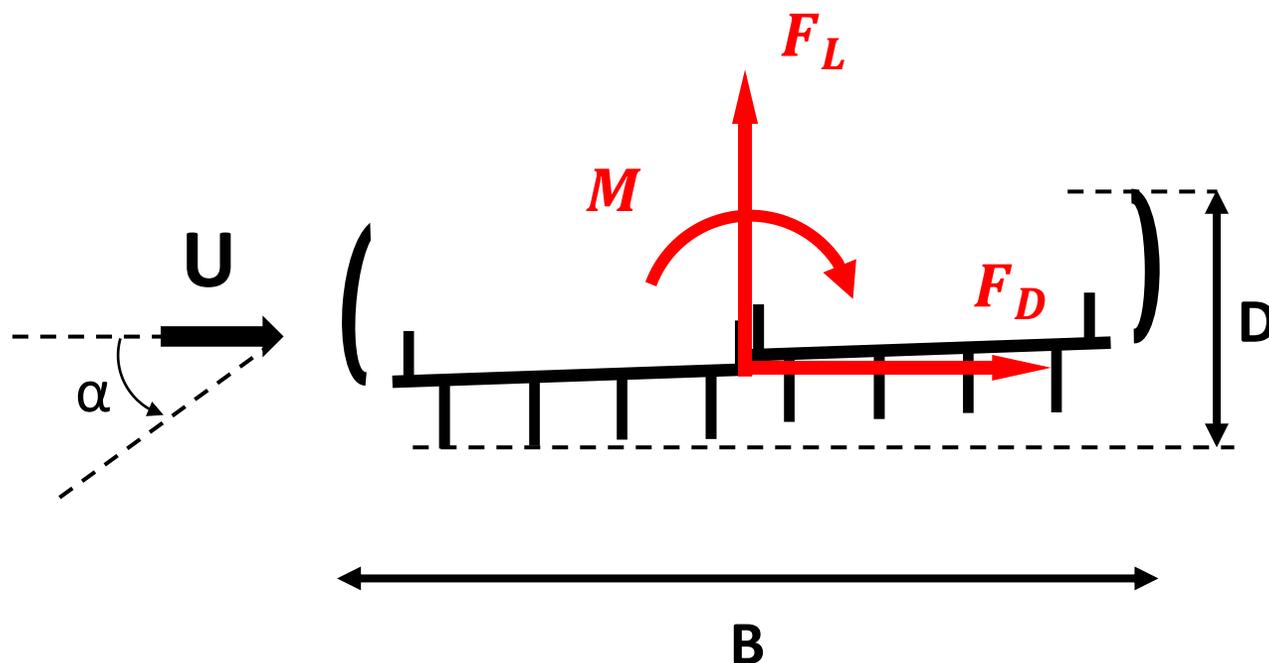
Convenzioni coefficienti aerodinamici impalcato

$$C_D(\alpha) = \frac{F_D(\alpha)}{\frac{1}{2} \rho U^2 B L}$$

$$C_L(\alpha) = \frac{F_L(\alpha)}{\frac{1}{2} \rho U^2 B L}$$

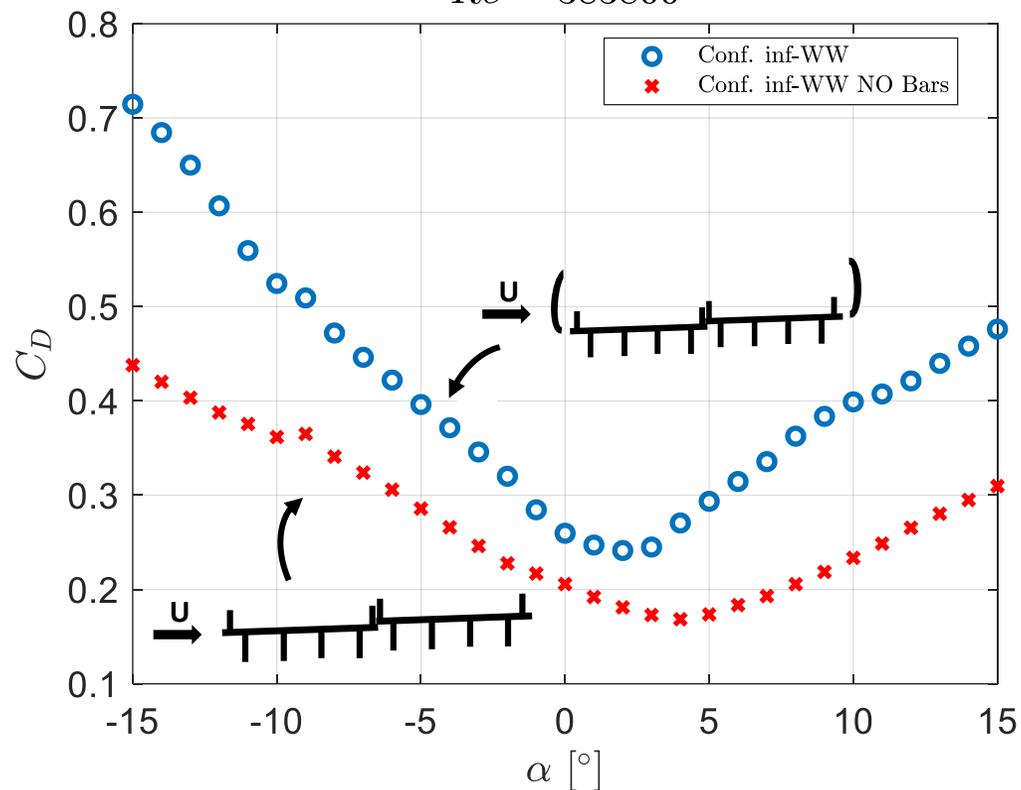
$Re = 383800$

Coefficienti di drag impalcato unico

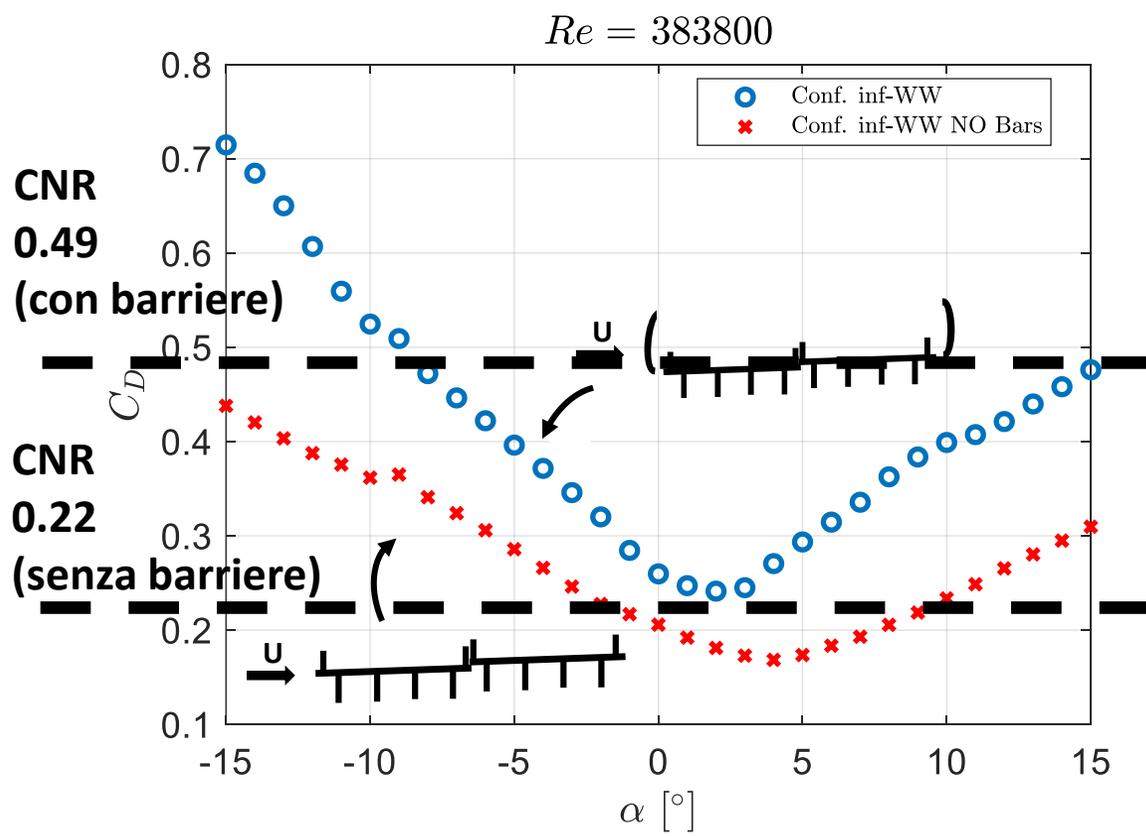
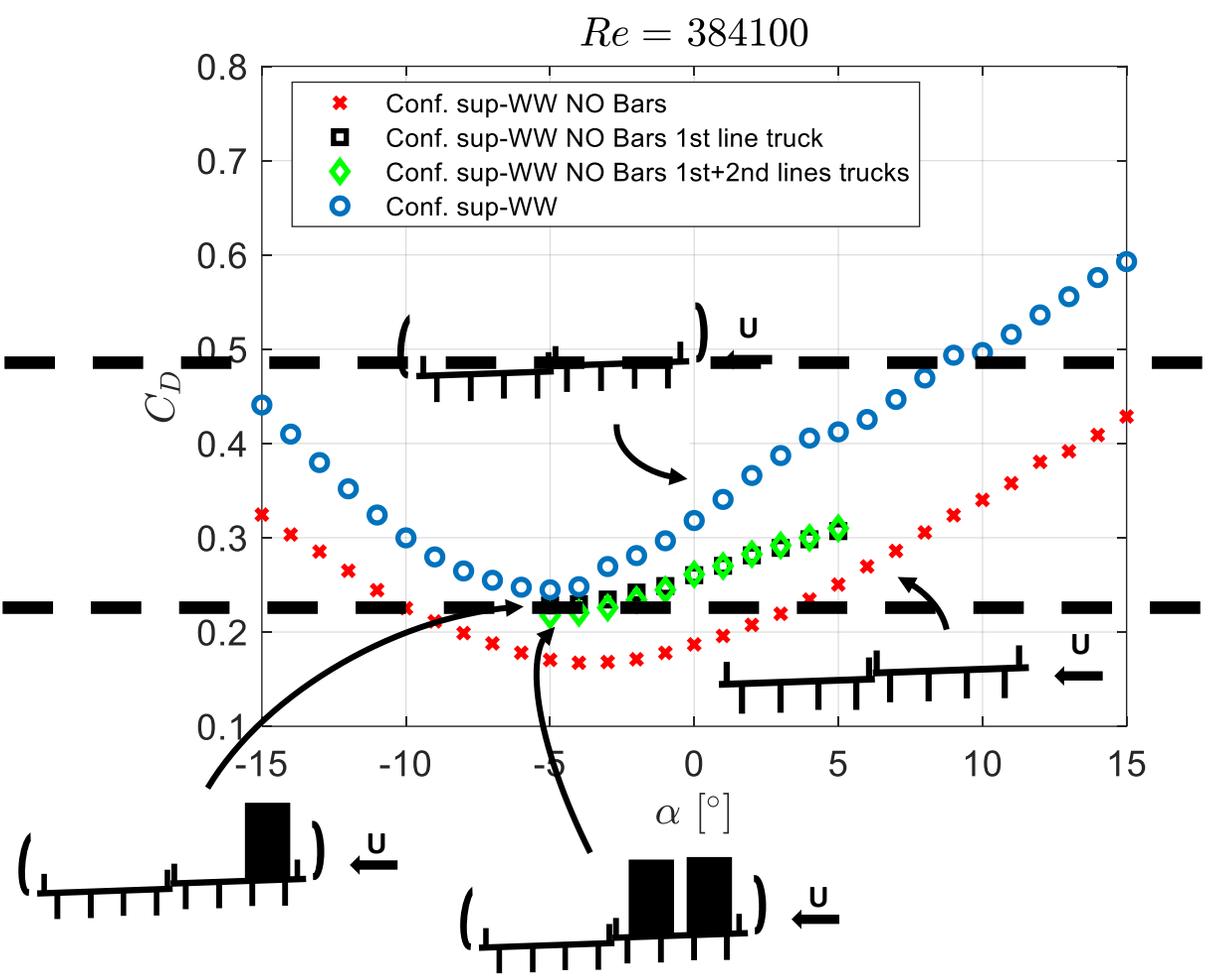
Coefficienti di drag impalcato unico

Sovrastima della forza di resistenza (drag), soprattutto nel caso di impalcato con barriere

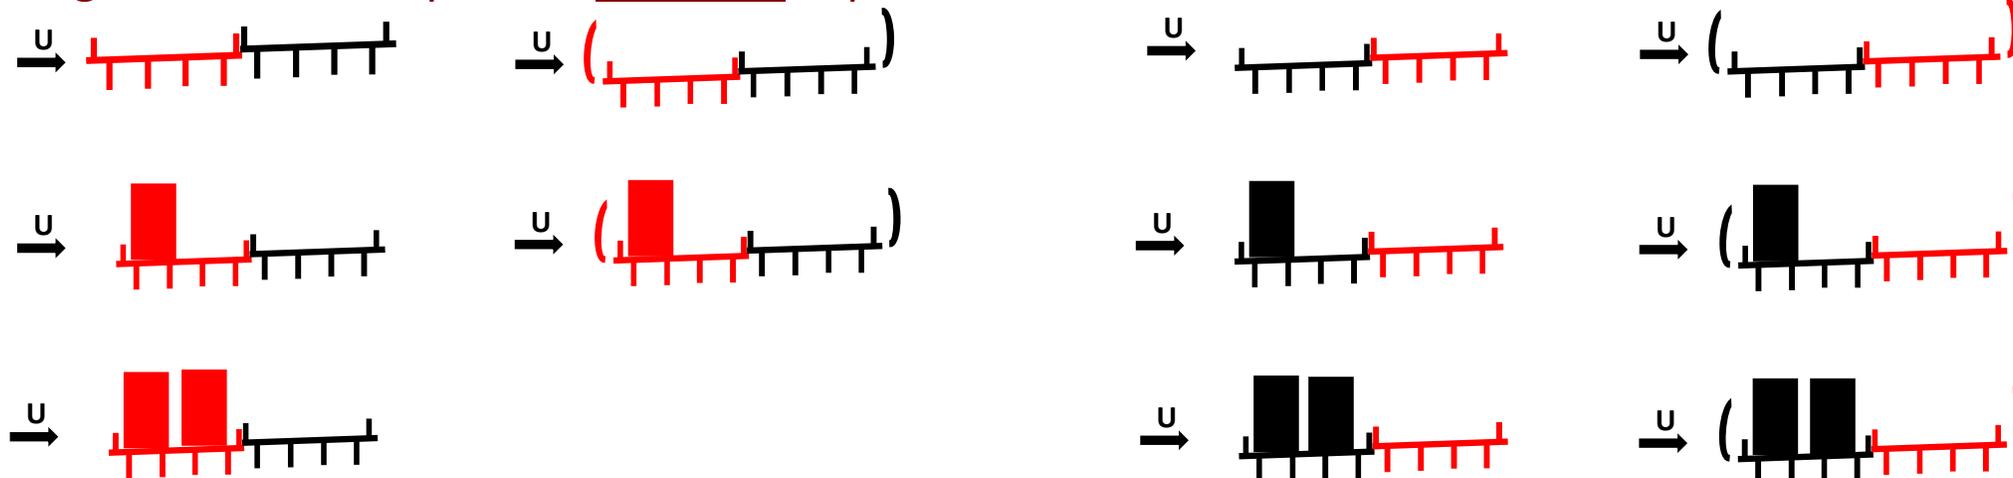
Configurazioni di prova: singoli impalcati

11 configurazioni con impalcato inferiore sopravento:

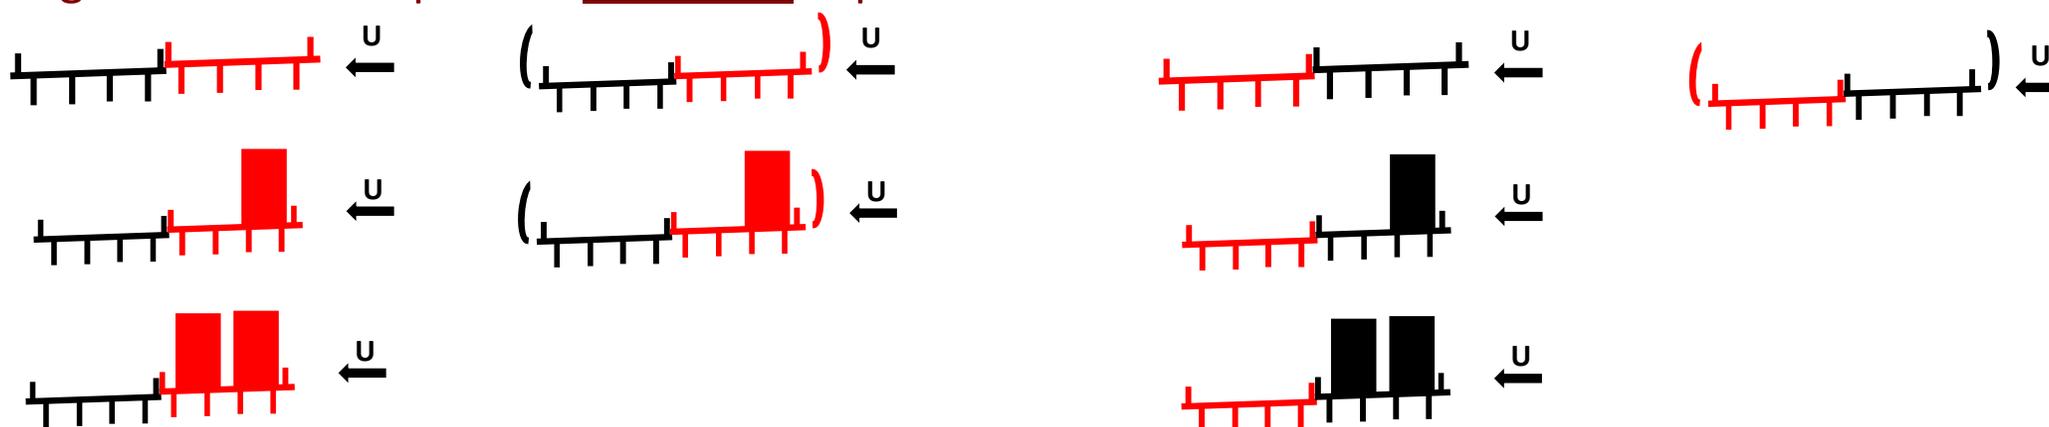
9 configurazioni con impalcato superiore sopravento:
