ORDINE DEGLI INGEGNERI DELLA PROVINCIA DI FIRENZE

Studi e azioni per l'applicazione delle linee guida per i ponti esistenti in Toscana

LE ATTIVITÀ RELUIS IN TOSCANA PER LA SPERIMENTAZIONE DELLE LINEE GUIDA

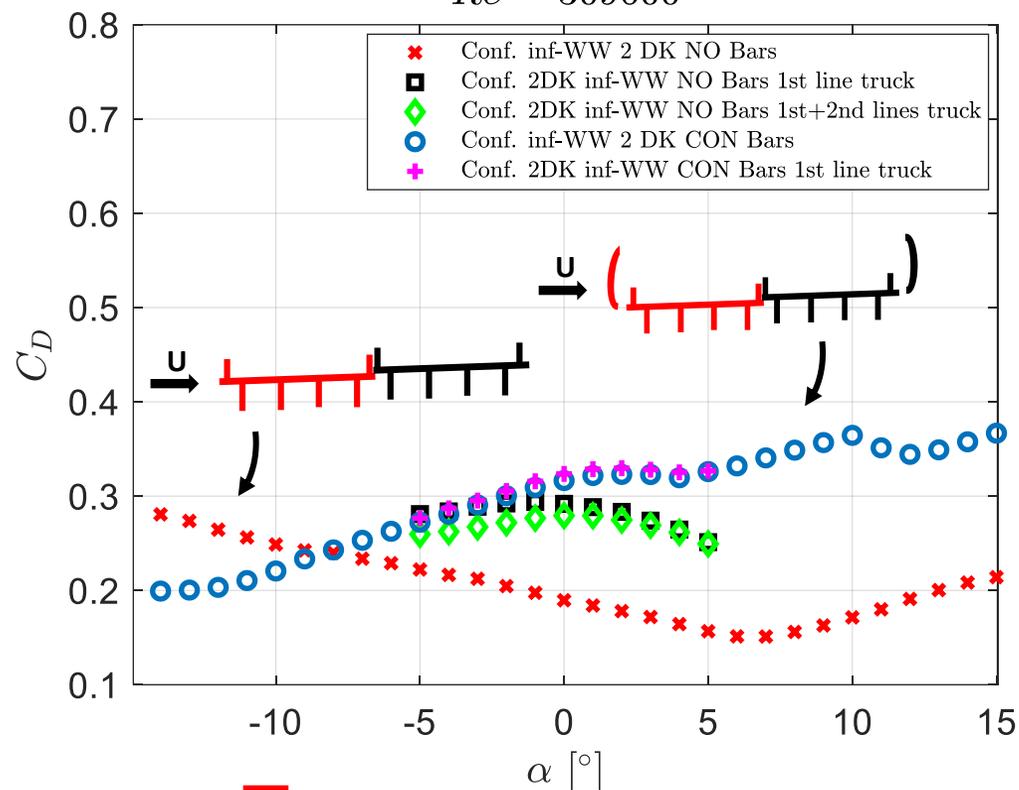
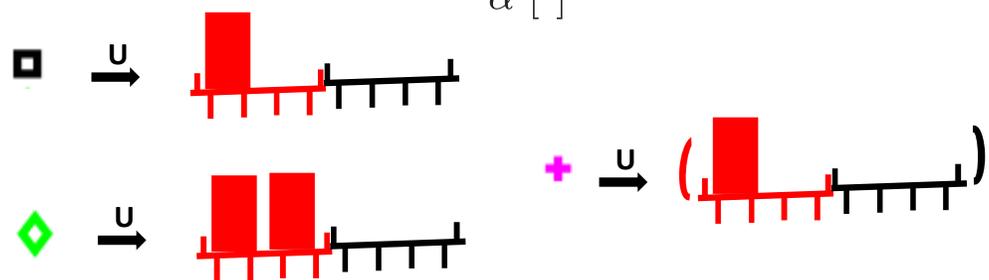
$Re = 309600$

Coefficienti di drag singoli impalcati
